令和元年度受託研究報告書

単板積層材の用途拡大に必要な耐久性能に  
関するデータの整備

地方独立行政法人北海道立総合研究機構

森林研究本部 林産試験場

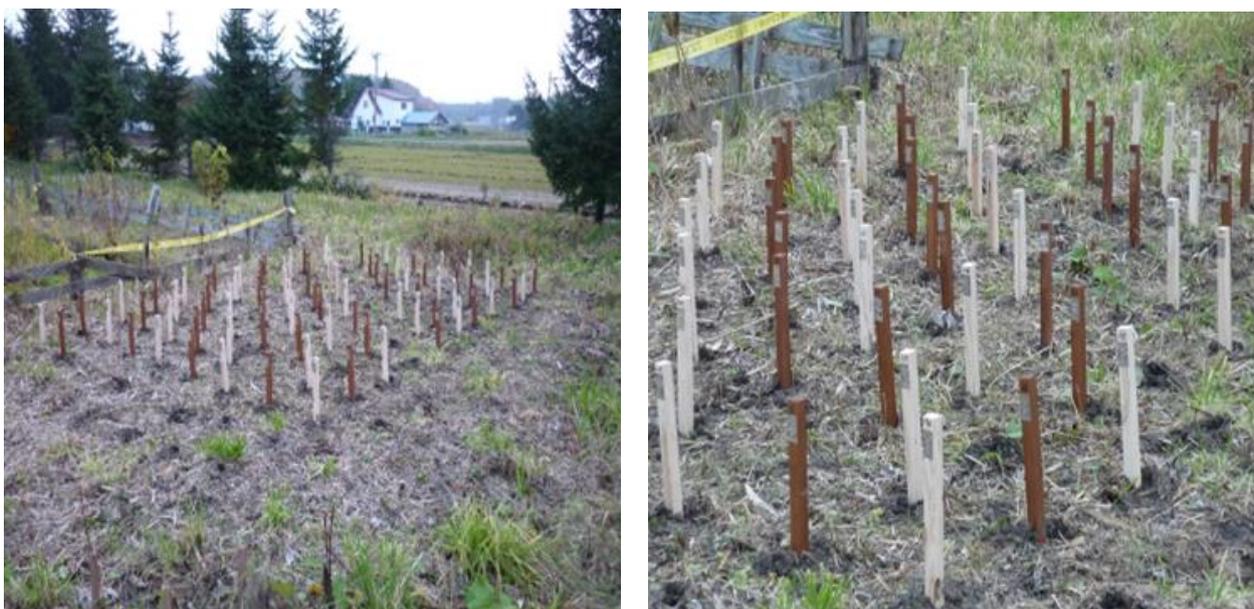
図 1-1 林産試験場屋外暴露試験地に設置した試験体

無処理のスギ LVL から  $30 \times 30 \times 600$  (mm) の試験体を 100 体切り出した。切り出した試験体のうち 50 体を無処理 LVL とした。残りの 50 体は木材保護塗料（キシラデコール#103 チーク）を用いた表面処理（塗布量は 2 回の塗布で付着する量とした）を行い、これらを表面処理 LVL とした。それぞれの試験体 50 体のうち 10 体を暴露しない対照用とし、残り 40 体を林産試験場内にある暴露試験地に設置した。アースドリルを用いて林産試験場の暴露試験地の土壤に穴をあけたのち、試験体の中央（木口から 30 cm の位置）が地際と同じになるように垂直に設置した（図 1-1）。試験体は格子状に配置し、隣り合う試験体の距離は 50 cm とした。なお、比較のため無処理のスギ辺材についても同寸法の試験体を用意し設置した。

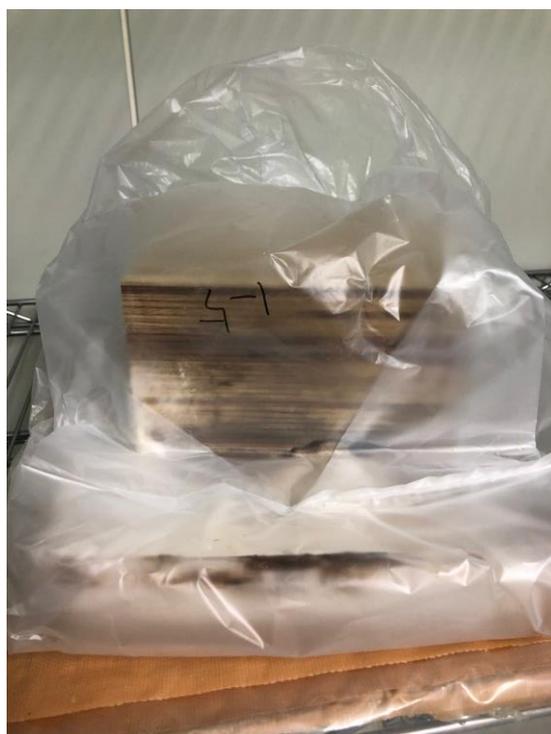
図 1-2 腐朽源ユニットに設置した試験体の様子

腐朽源ユニットに蔓延したオオウズラタケの上にプラスチック製の網を置き、その上に試験体を設置した（図 1-2）。試験体を設置した腐朽源ユニットをビニール袋に入れ、袋の口にシリコセンを取り付けた。試験体を設置した腐朽源ユニット 2 個ずつを、塩化カリウムの飽和塩水溶液の入った容器と共に、密閉式のバックルコンテナに入れ、蓋をした後、26°C の恒温槽内に入れた。現在、暴露を継続中であり、所定期間経過後、試験体を取り出し質量減少率等を評価する予定である。

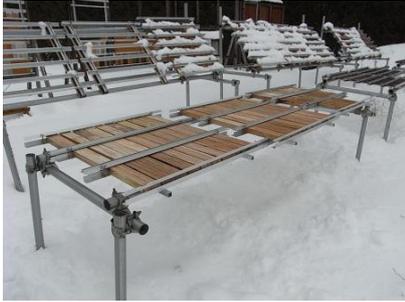
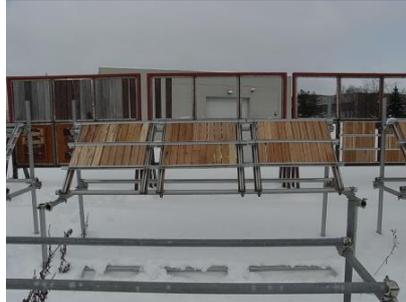
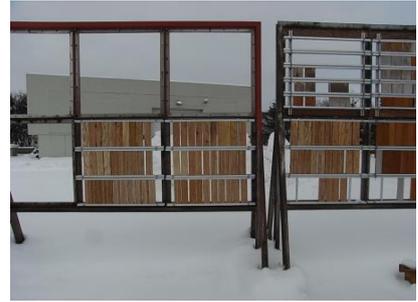
図 2-2 屋外暴露試験の様子

屋外暴露試験は、北海道旭川市の林産試験場屋外暴露試験地で実施した。暴露角度は、0度、南向き45度、南向き90度とし、各暴露角度につき3体の試験体を暴露した（図2-2）。暴露は2013年12月から開始し、0度と南向き45度暴露の条件については、4年経過後（2017年12月）に回収し、補修方法の検討に用いた<sup>1)</sup>。南向き90度の条件については、屋外暴露を継続しており、2019年12月に6年経過後の耐候性評価を実施した。

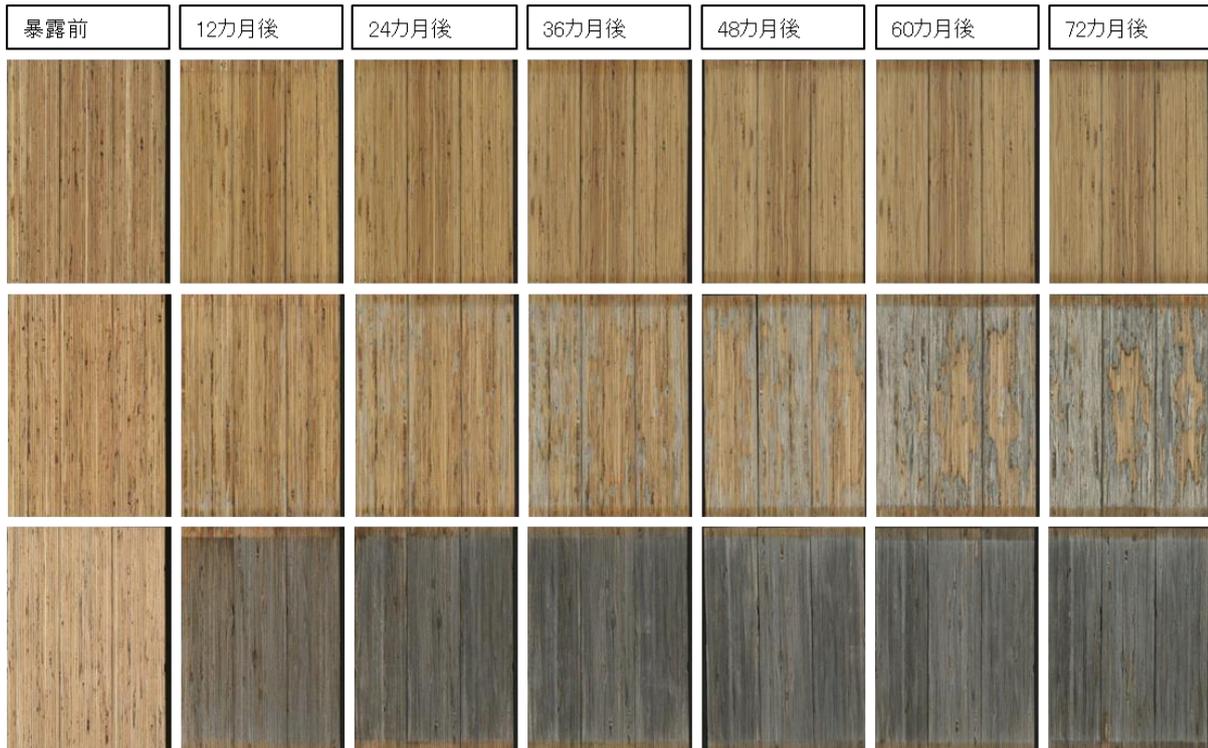
図 2-8 南向き 90 度暴露条件で 72 カ月間暴露したカラマツ LVL の積層接着面の塗装面の変化  
上段:K1、中段:W、下段:C

図 2-4～2-7 に、カラマツとスギの LVL に透明塗装を行った試験体の塗膜欠陥率の推移を、暴露角度ごとに示した。また、塗装面の劣化の一例として、72 ヶ月間の屋外暴露試験で最も塗膜欠陥率が少なかった塗料 K1、塗膜欠陥率の増加が短期間で発生した塗料 W の外観変化を無塗装の LVL と併せて図 2-8～2-11 に示した。

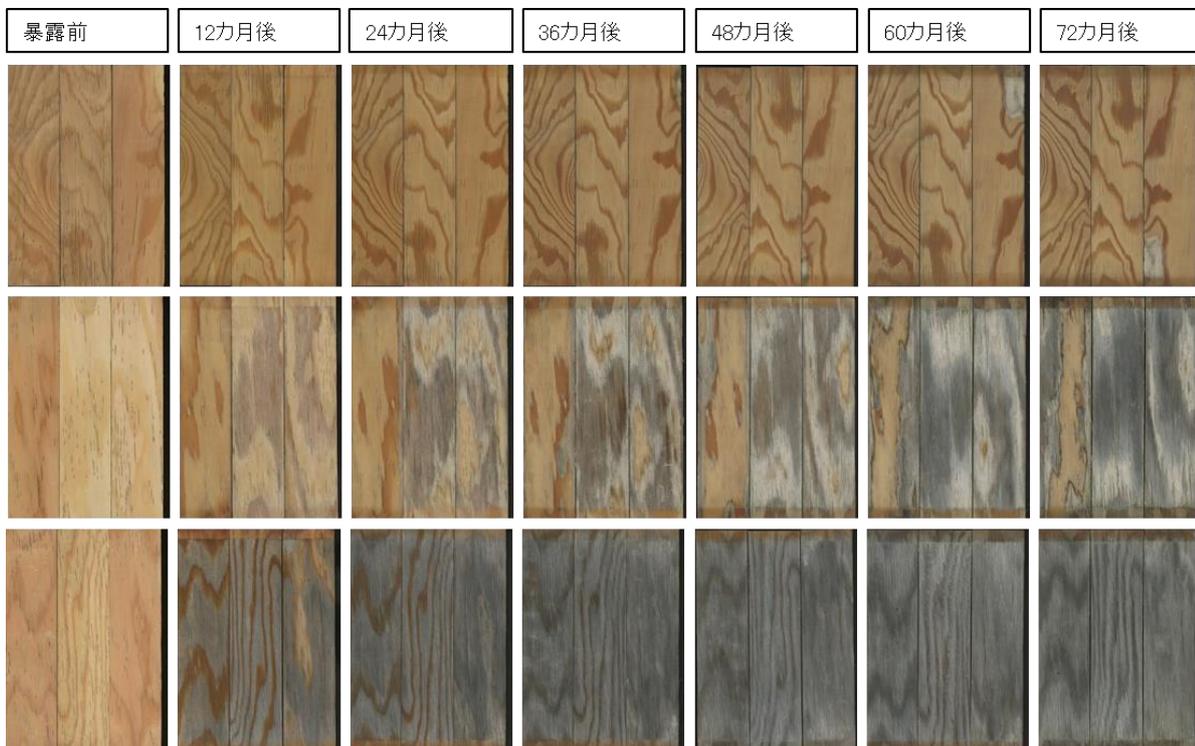
図 2-9 南向き 90 度暴露条件で 72 カ月間暴露したカラマツ LVL の単板面の塗装面の変化  
上段:K1、中段:W、下段:C

積層接着面と単板面を比較すると、単板面の塗膜劣化は、積層接着面より試験体内の差異が大きくなるケースが観察された（図 2-9、図 2-11 塗料 S と W）。辺心材や早晚材の塗装面への現れ方が劣化の程度に影響を及ぼしていると考えられた。

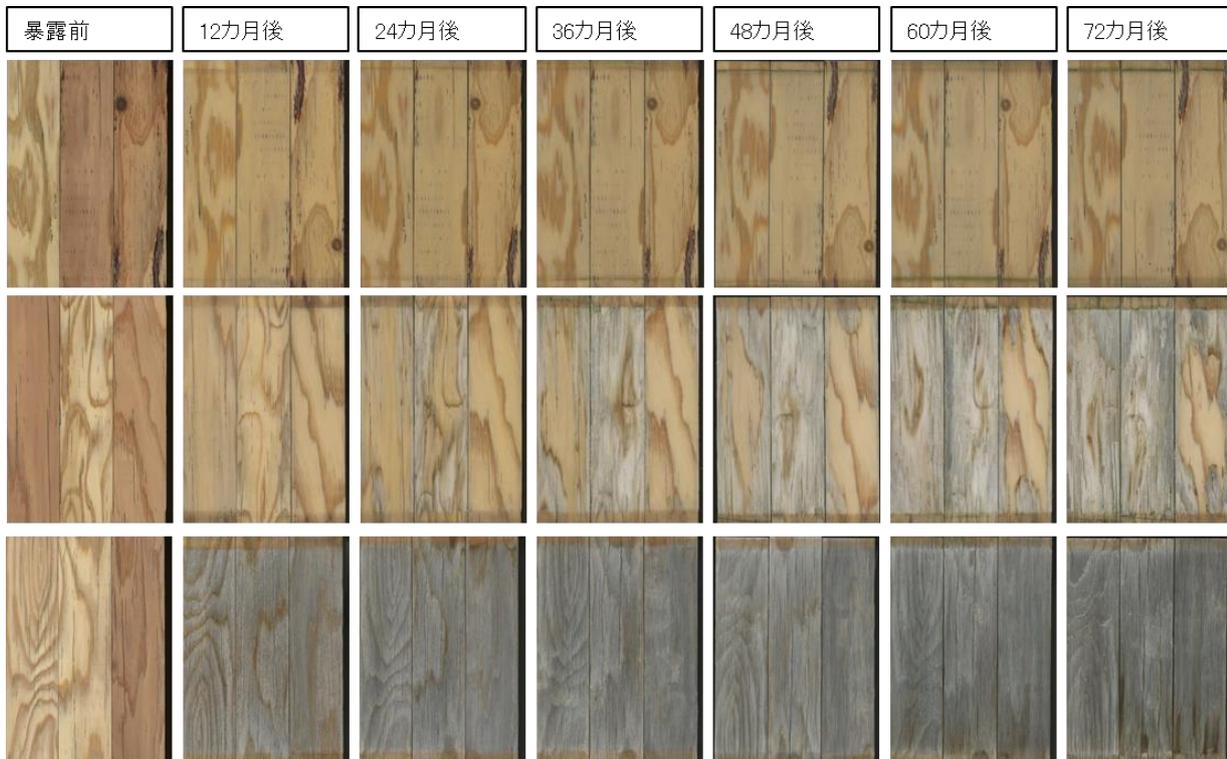
図 2-11 南向き 90 度暴露条件で 72 カ月間暴露したスギ LVL の単板面の塗装面の変化  
 上段:K1、中段:W、下段:C

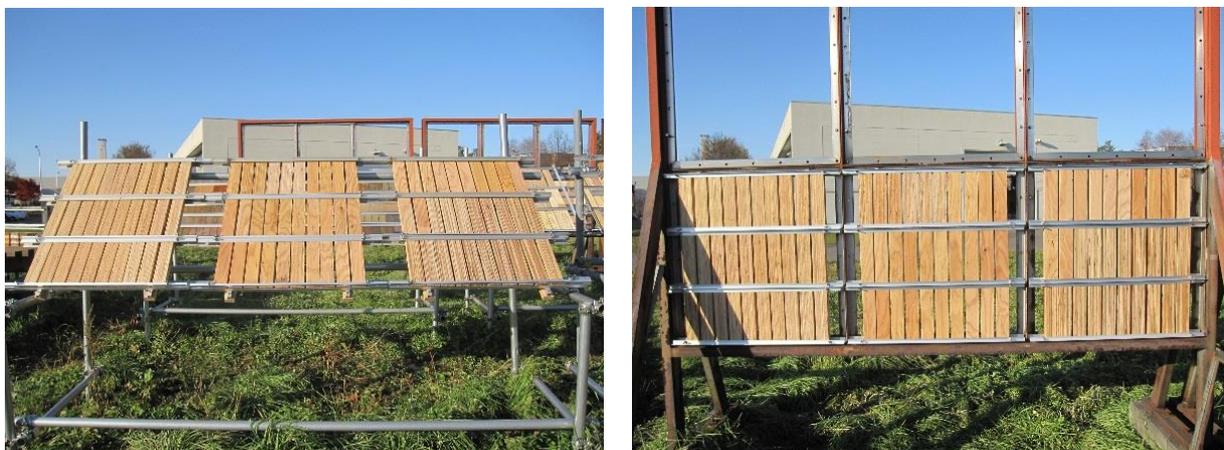
図 3-1 屋外暴露試験の様子（左：南向き 45 度暴露、右：南向き 90 度暴露）

屋外暴露試験は、北海道旭川市の林産試験場屋外暴露試験地で実施した。スギとカラマツ LVL の屋外暴露は、2017 年 10 月に開始した。ラジアータパイン LVL の屋外暴露は、2018 年 10 月に開始した。暴露角度は南向き 45 度、南向き 90 度とし、各暴露角度につき 3 体の試験体を暴露した（図 3-1）。

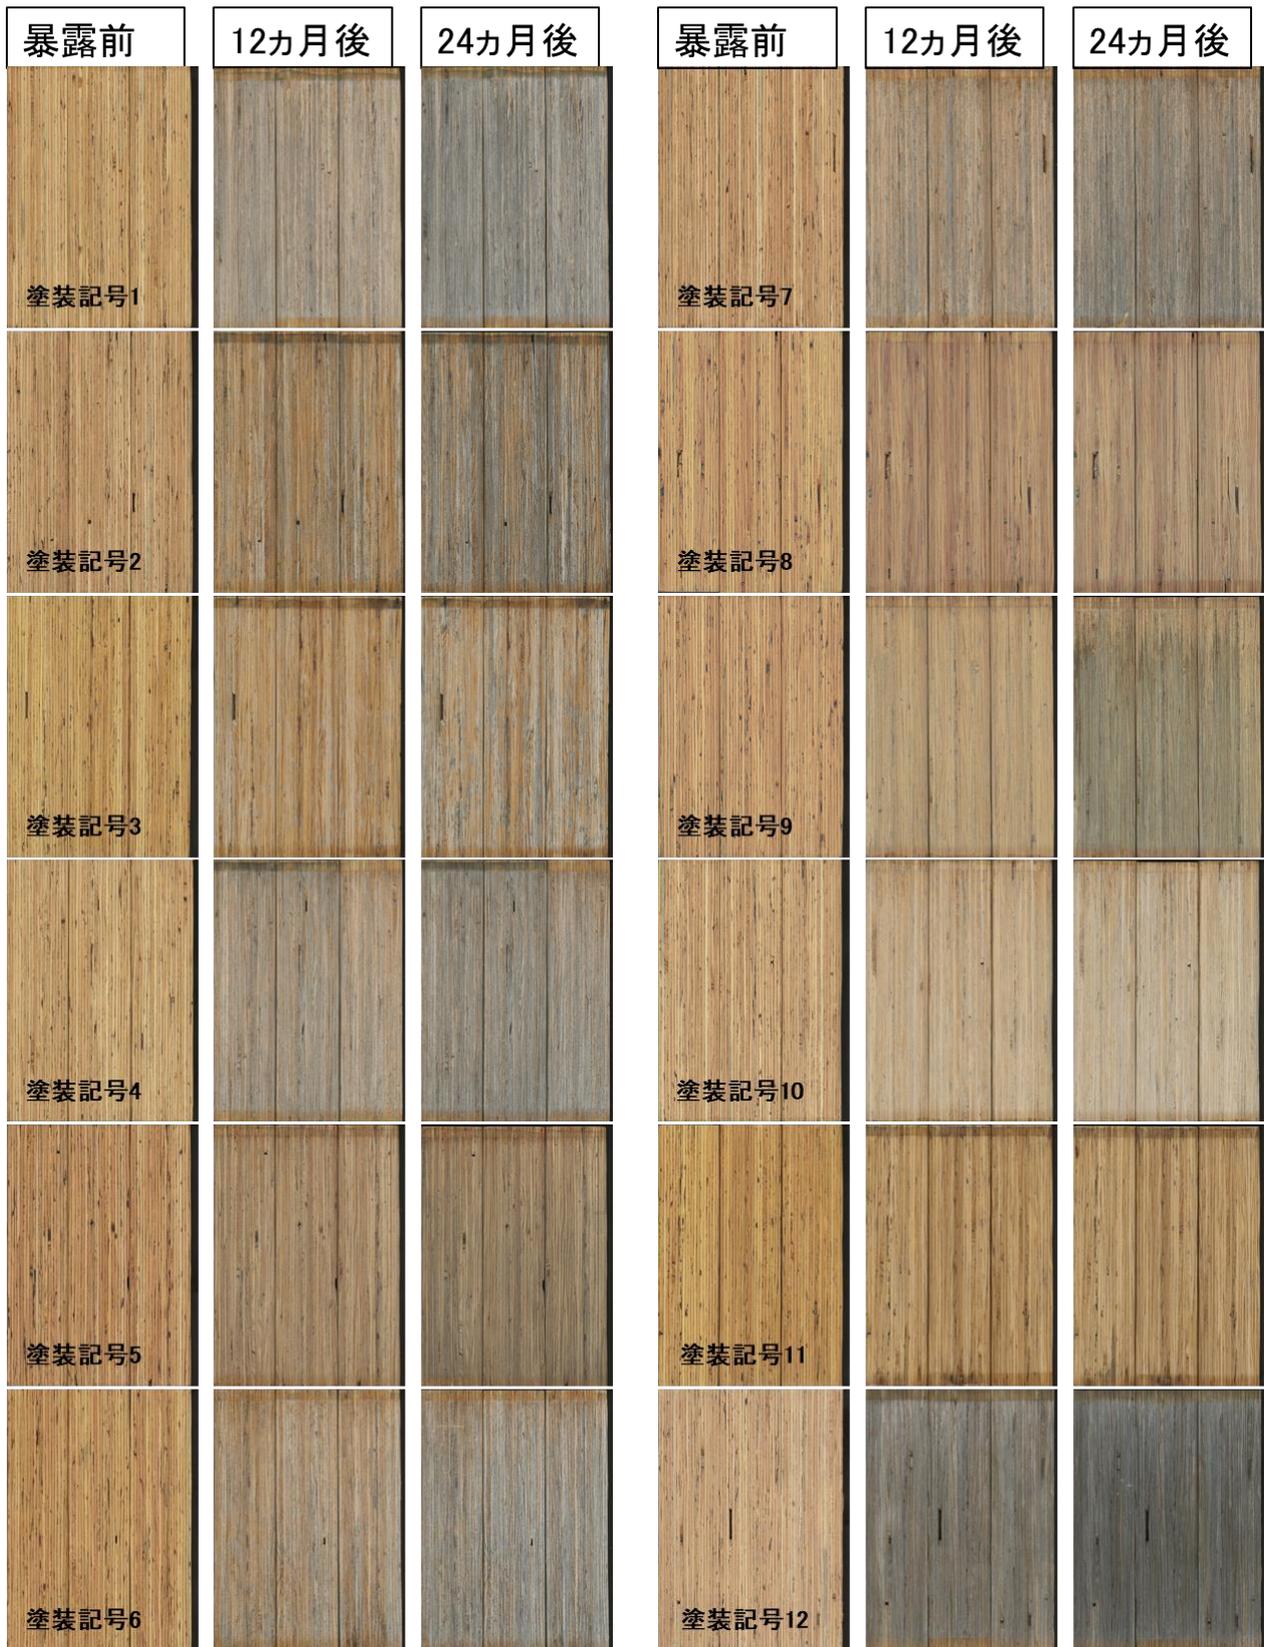
図 3-5 カラマツ LVL の屋外暴露 24 ヶ月間の外観変化

暴露面：積層接着面、暴露条件：南向き 90 度

本項では、撥水剤を7種類、含浸形塗料を4種類使用して試験を実施し、スギ、カラマツ、ラジアータパインのLVLを用いて試験を行った。図3-3、3-4に、色差変化とカビ等級の推移の一例を示す。また、塗装面の変化の一例として、図3-5～3-10に南向き90度暴露した試験体の外観変化を示す。

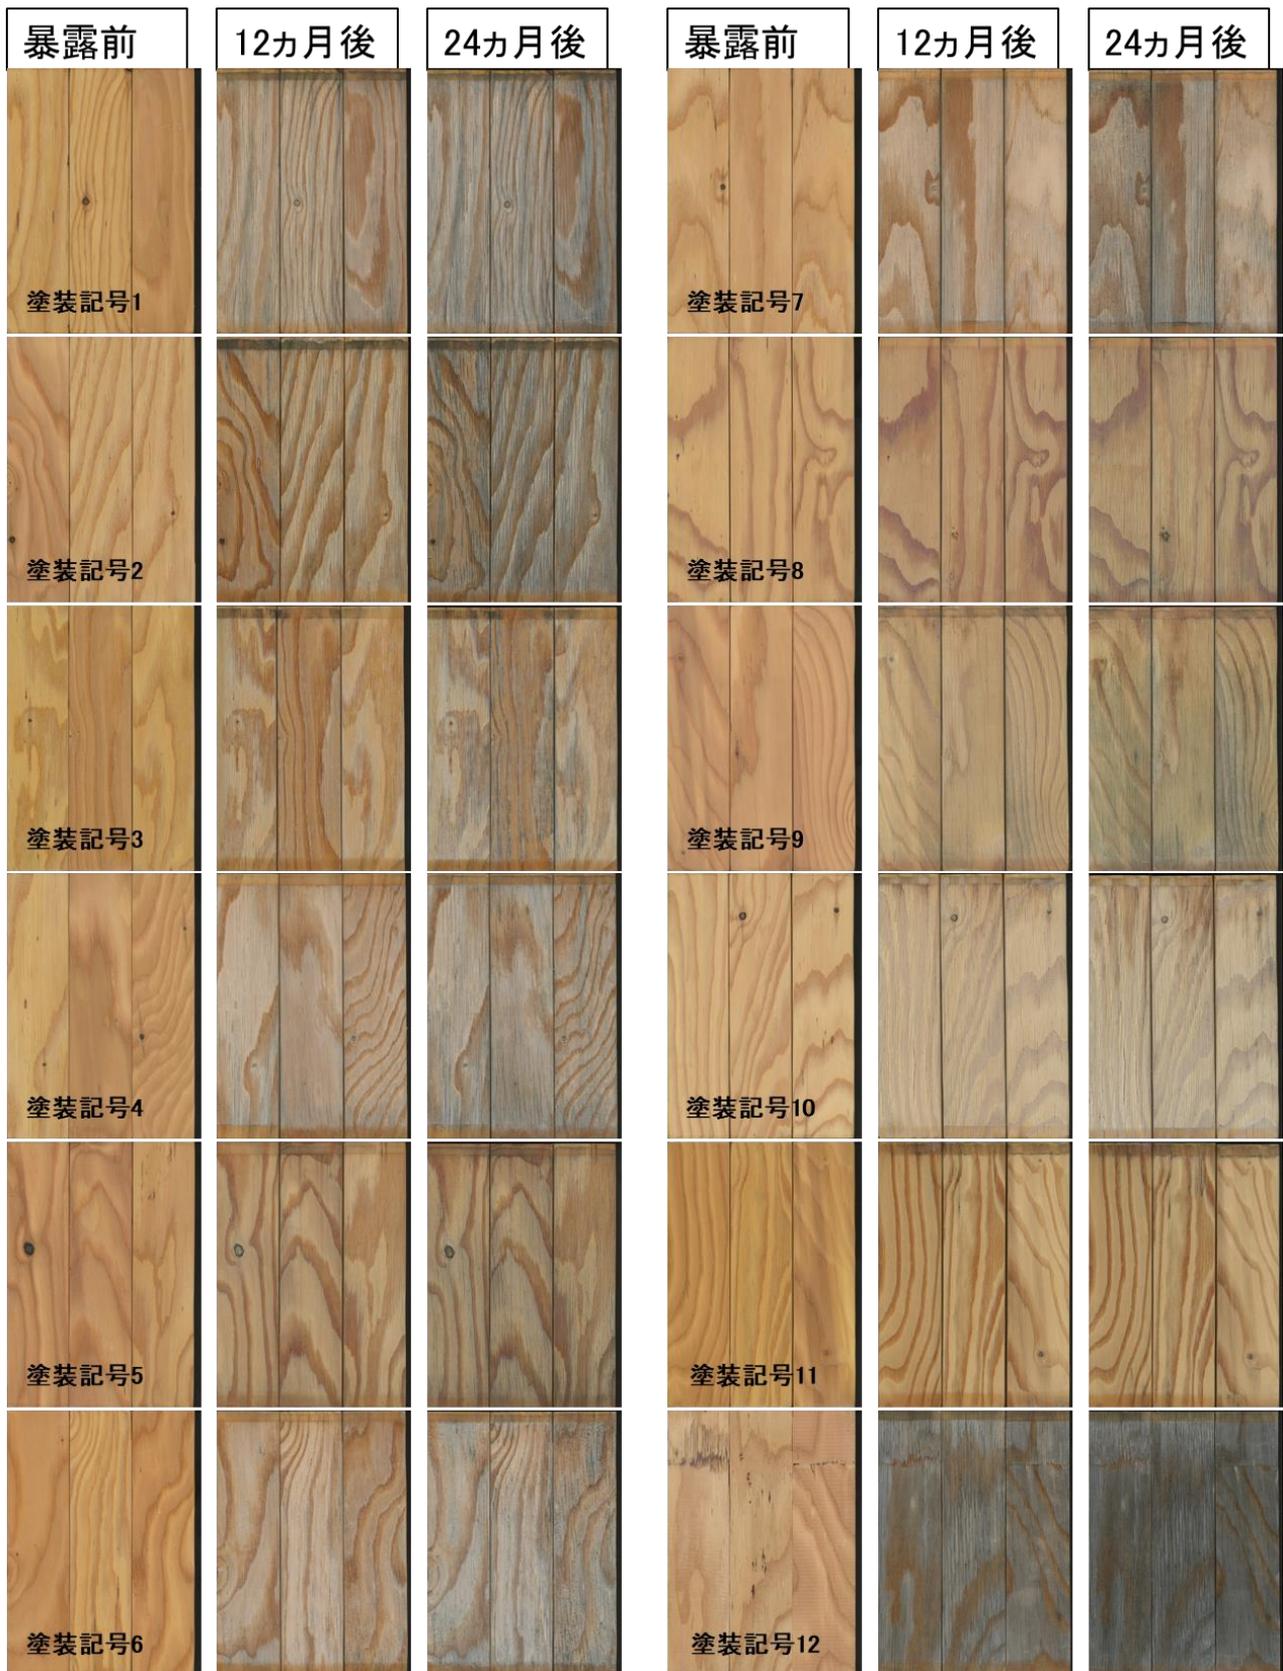
図 3-6 カラマツ LVL の屋外暴露 24 ヶ月間の外観変化

暴露面：単板面、暴露条件：南向き 90 度

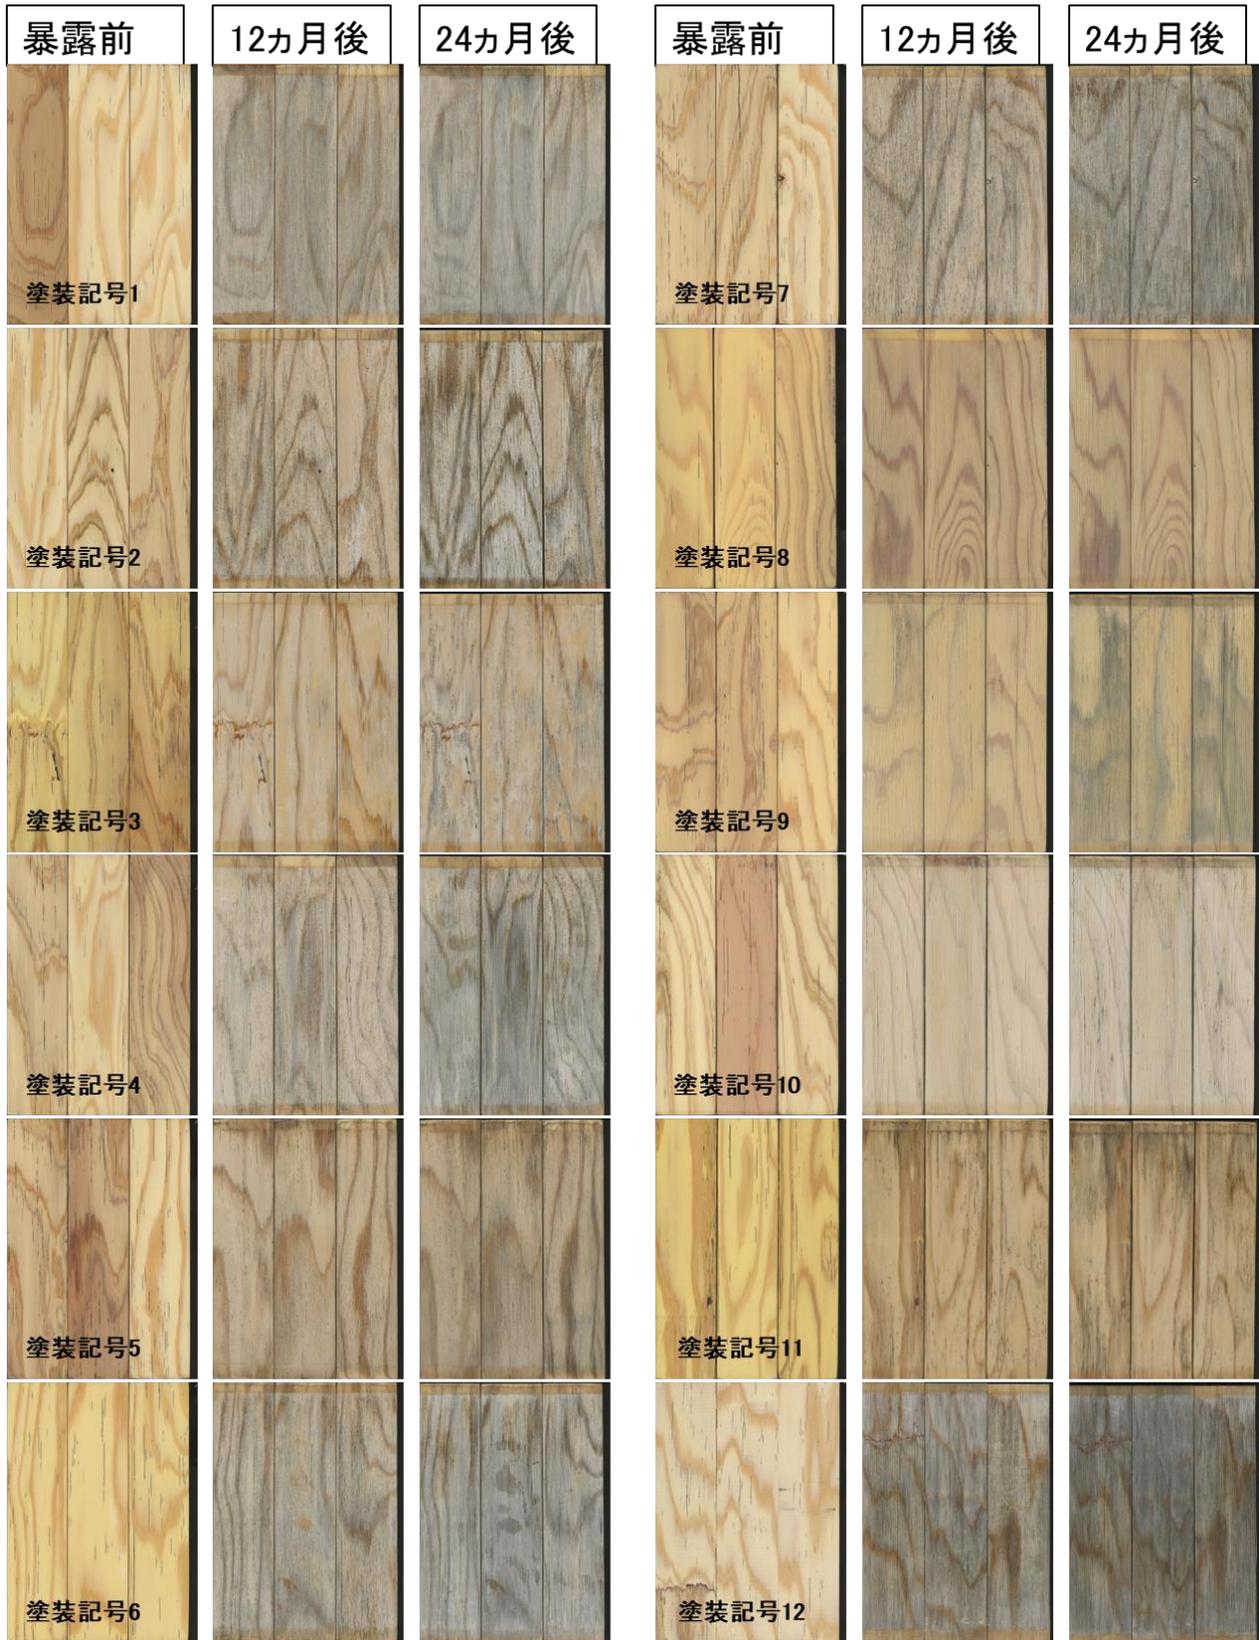
図 3-8 スギ LVL の屋外暴露 24 ヲ月間の外觀変化  
 暴露面：単板面、暴露条件：南向き 90 度

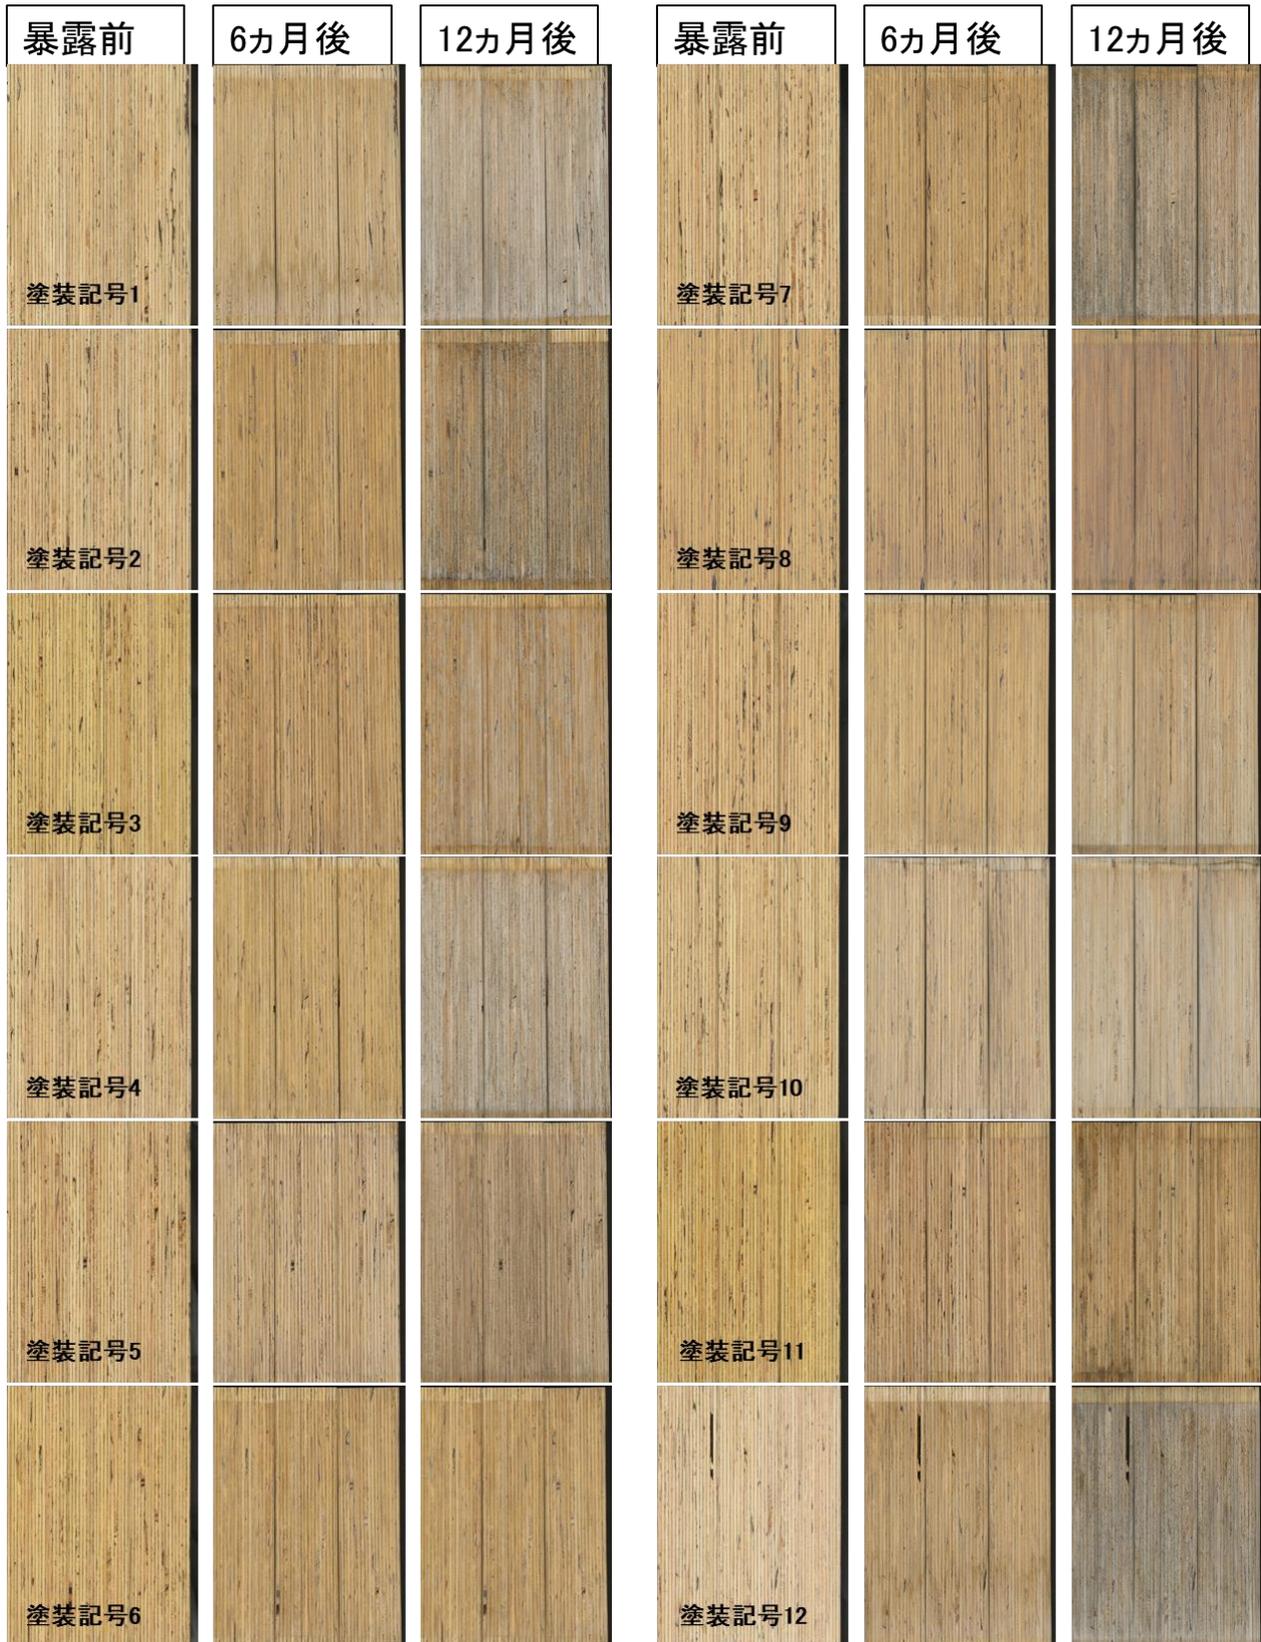
図 3-9 ラジアータパイン LVL の屋外暴露 12 ヶ月間の外観変化  
 暴露面：積層接着面、暴露条件：南向き 90 度

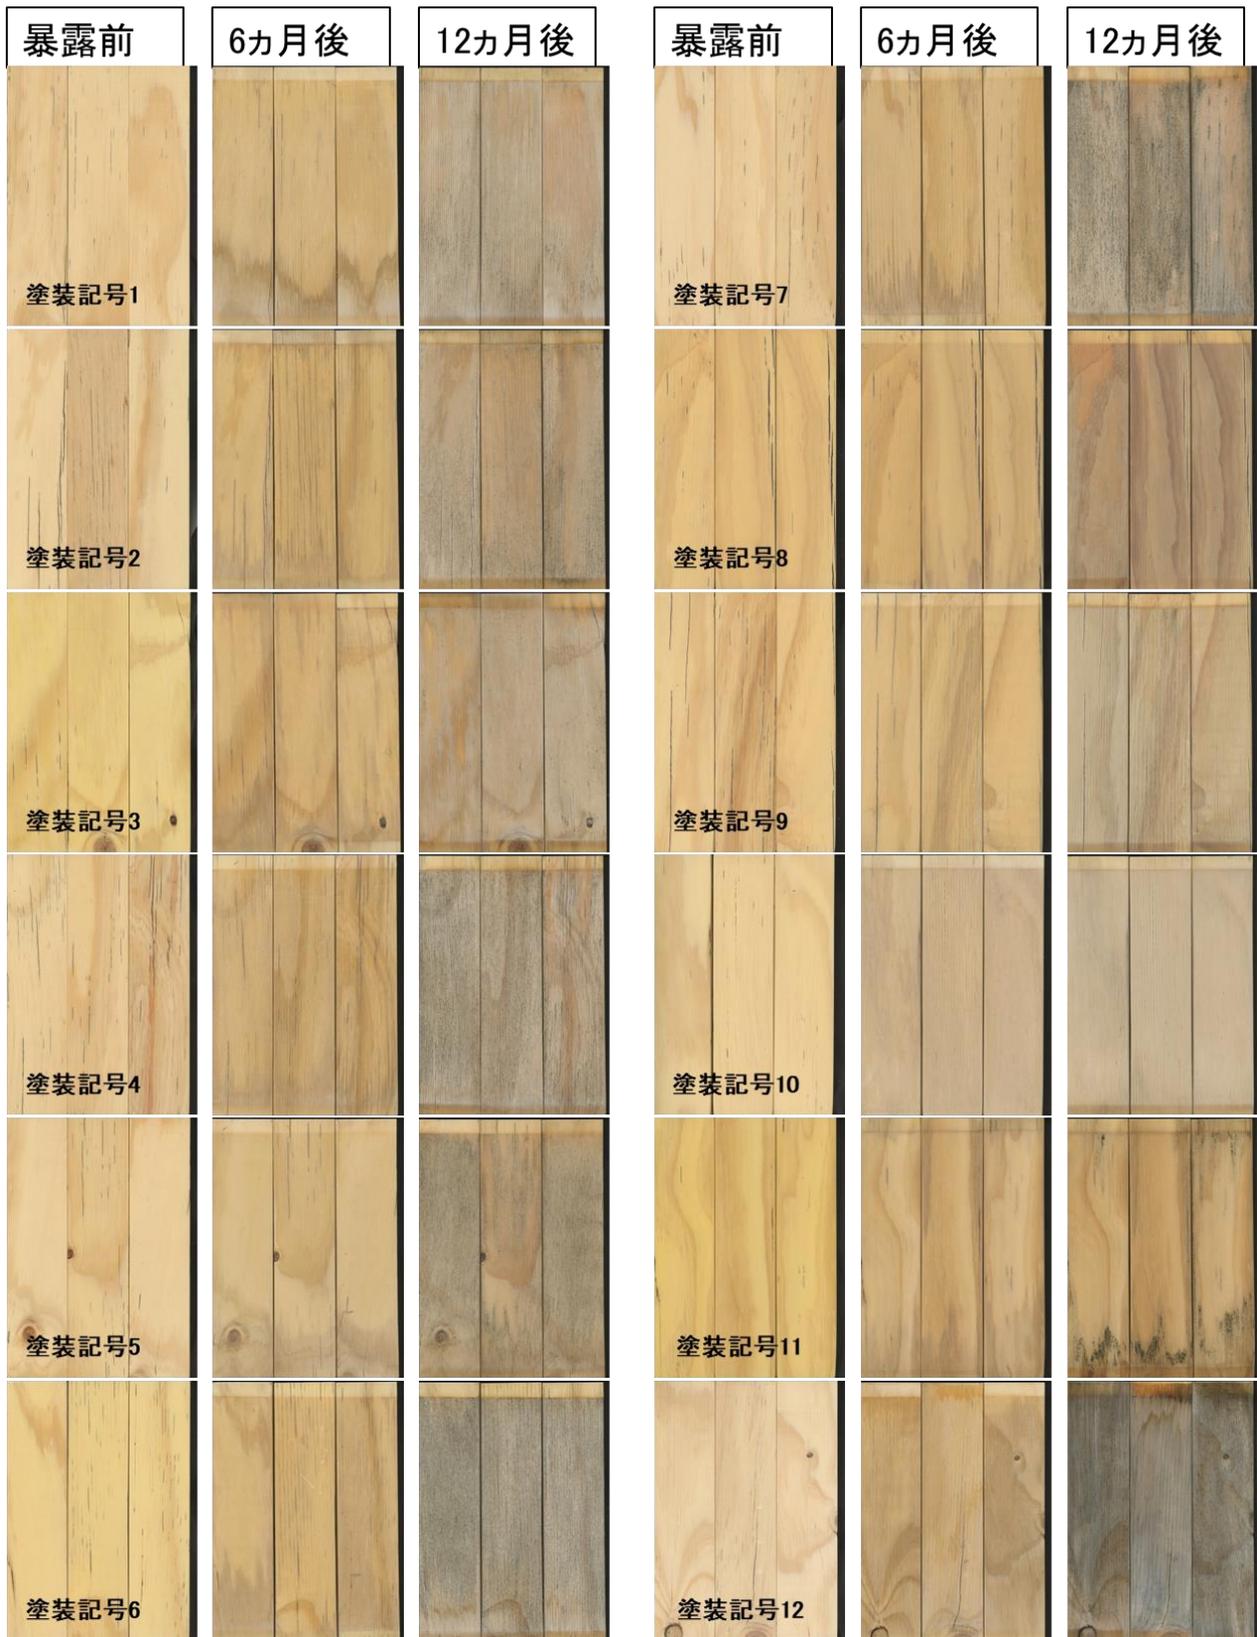
図 3-10 ラジアータパイン LVL の屋外暴露 12 ヶ月間の外観変化  
 暴露面：積層接着面、暴露条件：南向き 90 度
