平成 30 年度受託研究報告書

単板積層材の用途拡大に必要な耐久性
能に関するデータの整備

地方独立行政法人北海道立総合研究機構

森林研究本部 林産試験場

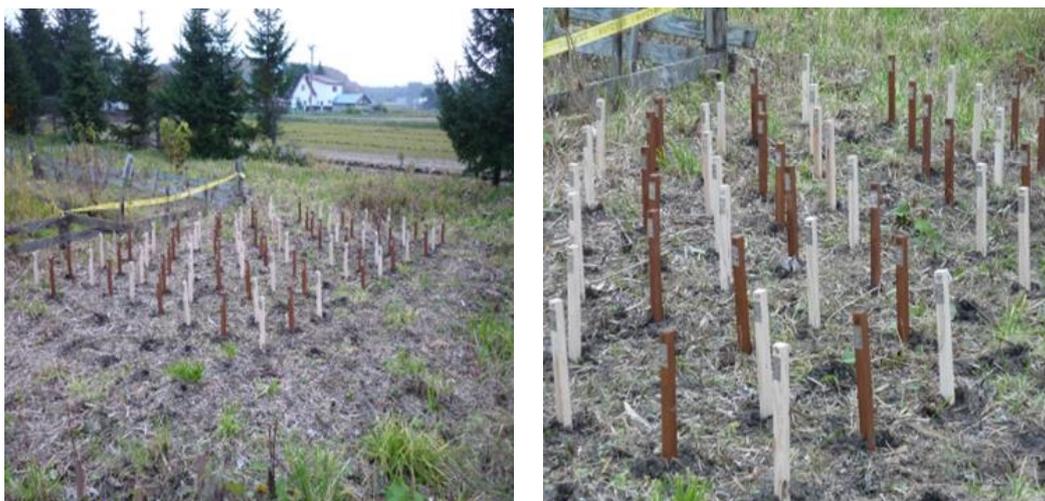
無処理のスギ LVL から $30 \times 30 \times 600$ (mm) の試験体を 100 体切り出した。切り出した試験体のうち 50 体を無処理 LVL とした。残りの 50 体は木材保護塗料（キシラデコール#103 チーク）を用いた表面処理（塗布量は 2 回の塗布で付着する量とした）を行い、これらを表面処理 LVL とした。それぞれの試験体 50 体のうち 10 体を暴露しない対照用とし、残り 40 体を林産試験場内にある暴露試験地に設置した。アースドリルを用いて林産試験場の暴露試験地の土壤に穴をあけたのち、試験体の中央（木口から 30 cm の位置）が地際と同じになるように垂直に設置した（図 1-1）。試験体は格子状に配置し、隣り合う試験体の距離は 50 cm とした。なお、比較のため無処理のスギ辺材についても同寸法の試験体を用意し設置した。

図 1-1 林産試験場屋外暴露試験地に設置した試験体

屋外に設置した試験体の様子を図 1-1 に示す。試験体の地際部の暴露後6年間の被害度の推移を図 1-3 に示す。無処理 LVL の被害度は、無処理のスギ辺材よりも低い傾向にあるものの、暴露後3～4年間で耐用年数（地際部の被害度が2.5）に達した後、その後さらに高い値となった。一方、表面処理 LVL は無処理 LVL よりも被害度が緩やかに上昇し、3～4年経過後では1程度、6年経過後でも2程度であった。この結果から、木材保護塗料の塗布により、腐朽の進行を遅らせることが可能であることが示された。

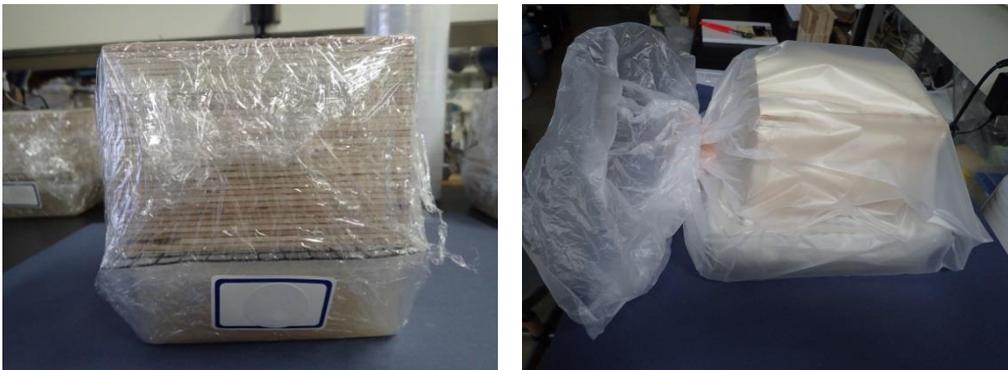
腐朽源ユニットには2種類の大きさのプラスチック製容器を用いた。外寸法が219×219×55 (mm) , および, 167×117×58 (mm) のプラスチック製容器を用いた腐朽源ユニットを用いたものを, それぞれ「腐朽源ユニット大」および「腐朽源ユニット小」と称した(図1-2)。腐朽源ユニット大には700mL, 小には560mLの寒天培地を用いた。これらの寒天培地上に, 約1週間プラスチックシャーレ内のPDA培地上で培養したオオウズラタケを接種し, 約2週間培養したものを強制腐朽処理に用いた。

図1-2 腐朽源ユニット小(左)および大(右)の上に設置した試験体の様子

単板面が腐朽源ユニットに接触するような状態で試験体を各腐朽源ユニット上に置き, 腐朽源ユニット大の場合, 腐朽源ユニットと試験体をビニール袋に入れ, 袋の口にシリコセンを取り付けた。一方, 腐朽源ユニット小の場合, 通気性のあるフィルムで腐朽源ユニットと試験体を巻き, 2か所に通気用の穴を設けた。試験体を置いた腐朽源ユニット2個ずつを, 塩化カリウムの飽和塩水溶液の入った容器と共に, 密閉式のバックルコンテナに入れ, 蓋をした後, 26℃の恒温槽内に入れた。

腐朽源ユニット大および小の上に設置した試験体（図 1-2）を 26℃のインキュベータ内で 13 カ月間静置した後，回収した。回収時の試験体の様子を図 1-4 に示す。試験体の質量減少率は腐朽源ユニット大に設置したもので 2.9%，小に設置したもので 2.2%と低い値を示した。また，腐朽菌は LVL が腐朽源ユニットに接触している側の一部に広がっているのみであったことから，試験体の一部においてしか腐朽が生じていないと考えられた。このことは，LVL の製造に使用したフェノール系接着剤のアルカリ成分が腐朽菌の生育を阻害したことによると考えられた。

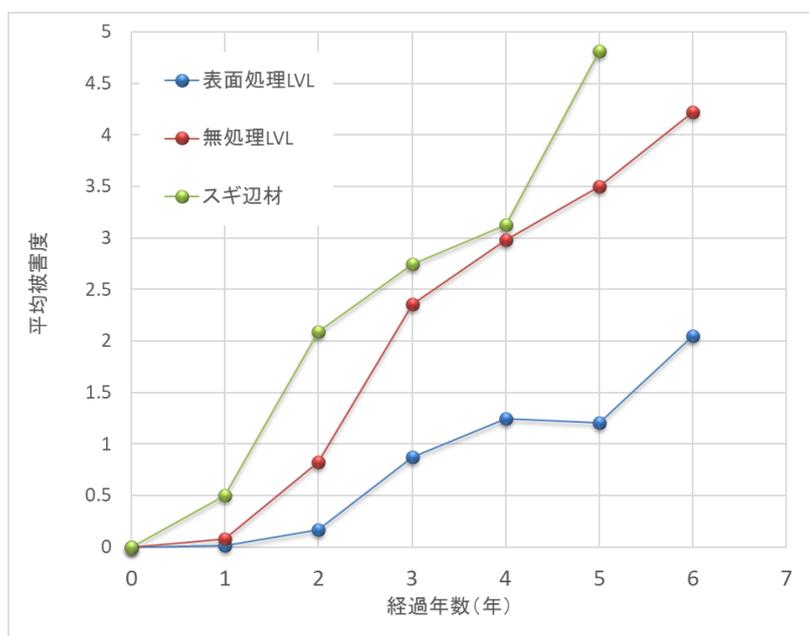
図 1-3 暴露試験体の地際部の平均被害度（基材：スギ）

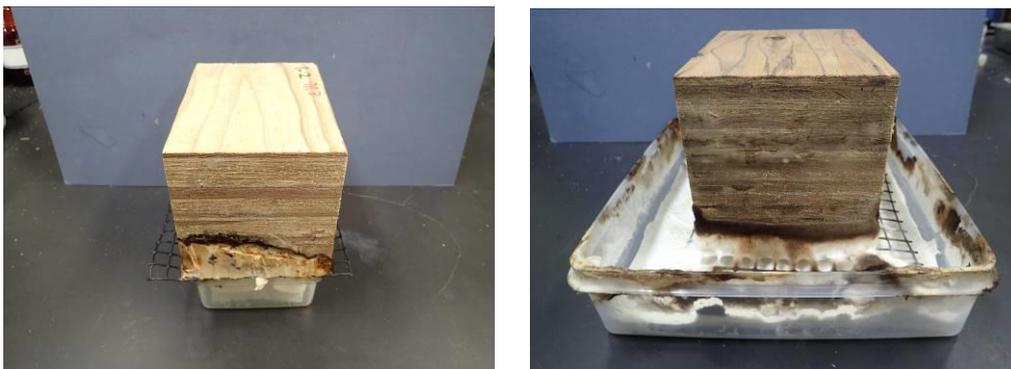
図 1-4 腐朽源ユニット小（左）および大（右）のに設置した試験体の回収時の様子

実大断面を用いた強制腐朽試験においては，コントロールとして用いられる無処理 LVL が比較的短期間である程度腐朽することが望ましい。今後，腐朽菌の生育を阻害したと考えられる接着剤由来のアルカリ成分を除去する耐候操作などについて検討する必要があると考えられた。

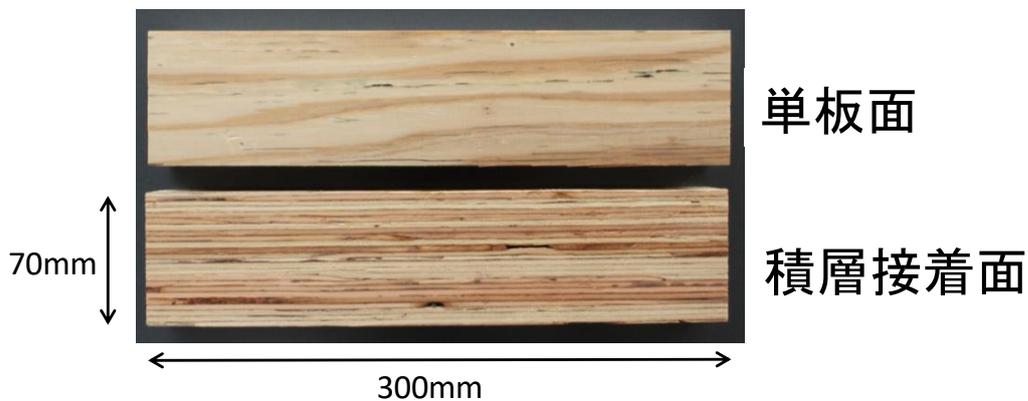
塗装基材には、スギとカラマツの LVL (70×300×35mm) を用いた (図 2-1)。それぞれの木材について、単板面と積層接着面を暴露面 (70×300mm) に用いた。

図 2-1 試験体の概要

塗装基材には、スギ、カラマツ、ラジアータパインの LVL (70×300×35mm) を用いた。それぞれの LVL について、第 2 章と同様に単板面と積層接着面を暴露面 (70×300mm) として用いた (図 2-1 参照)。

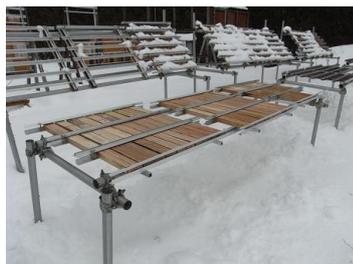
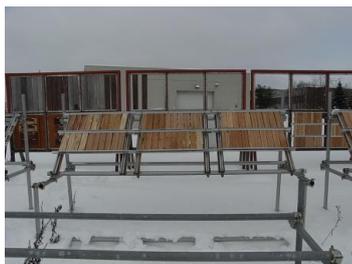
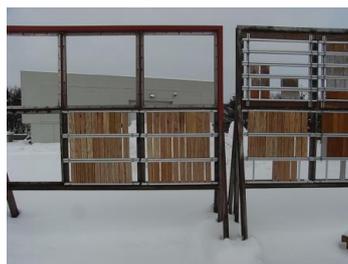
0度暴露

南向き45度暴露

南向き90度暴露

図 2-2 屋外暴露試験の様子

屋外暴露試験は、北海道旭川市の林産試験場屋外暴露試験地で実施した。暴露角度は、0度、南向き45度、南向き90度とし、各暴露角度につき3体の試験体を暴露した（図2-2）。暴露は2013年12月から開始し、0度と南向き45度暴露の条件については、4年経過後（2017年12月）に回収した。南向き45度の条件については、暴露を継続しており、2018年12月に5年目の耐候性評価を実施した。

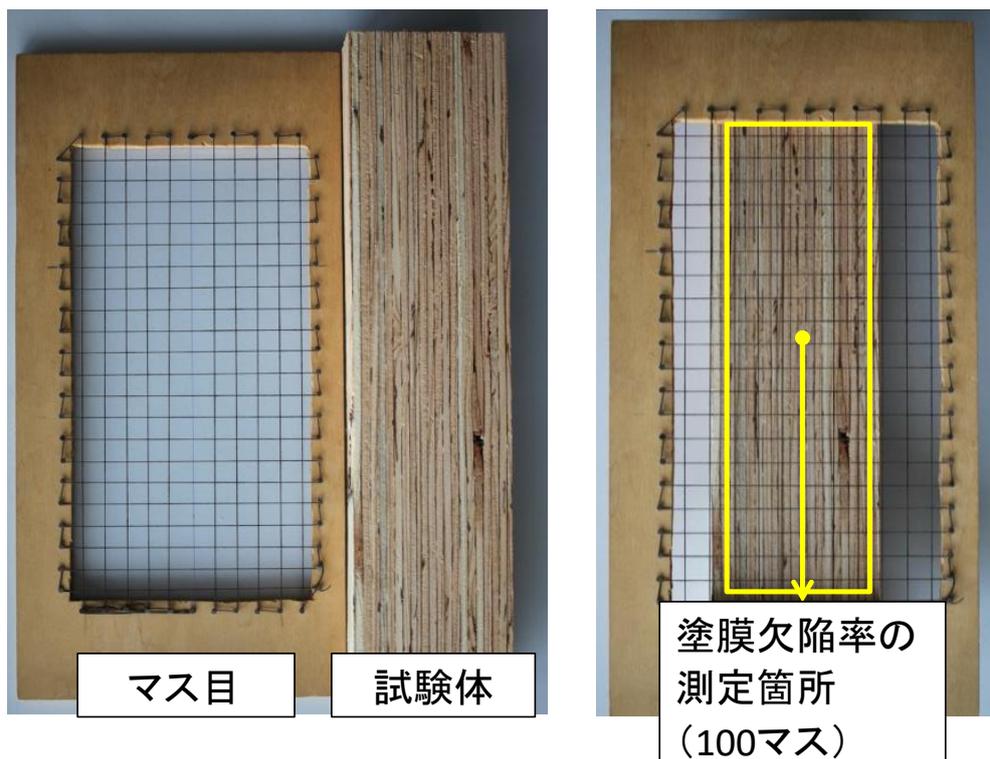
試験体表面の両木口面 50 (mm) , および幅方向の 10 (mm) を除く 200×50 (mm) の範囲を, 10×10mm のマス目で 100 箇所に分け, 塗膜の割れや剥がれが生じたマス目の個数を計測して百分率で表した (図 2-3)。

図 2-3 表面欠陥率の測定

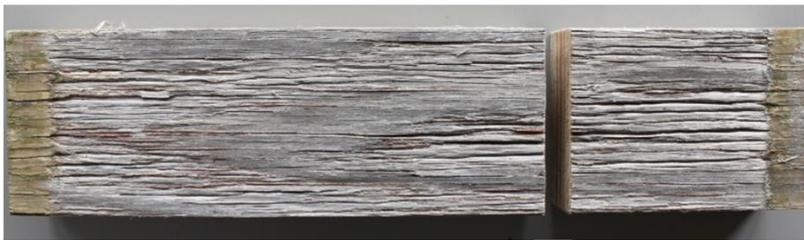
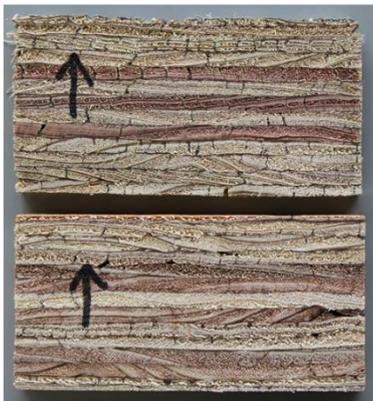
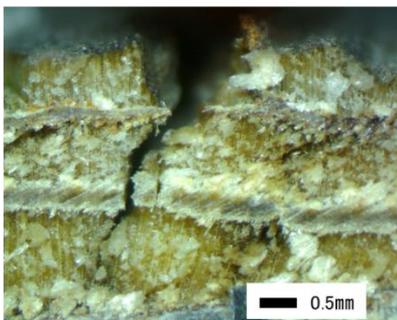
① 暴露後の試験体から 5mm 厚のサンプルを採取

② 試験体中央部の劣化状態を観察

屋外暴露4年後の断面
(上側が塗装面)

暴露前の断面

③ 実体顕微鏡による塗装断面の観察

図 2-4 屋外暴露試験後の塗装断面の観察手順

南向き 45 度の条件で 4 年間の屋外暴露試験を実施した試験体を用いて、劣化した塗装面の補修方法を検討した。はじめに、暴露後の試験体を切り出し、断面の割れや変色状態について実体顕微鏡 (SMZ-U, NIKON) を用いて観察した (図 2-4)。次に、劣化した暴露面の補修を想定して、グラインダーを用いたサンディング処理 (G10VE : HiKOKI, トクマル J : H-GP-100TMJA 粒度 100) および植物種子殻の粉末を用いたブラスト処理 (MOK リバ工法, 大谷塗料) を実施した (図 2-5, 2-6)。

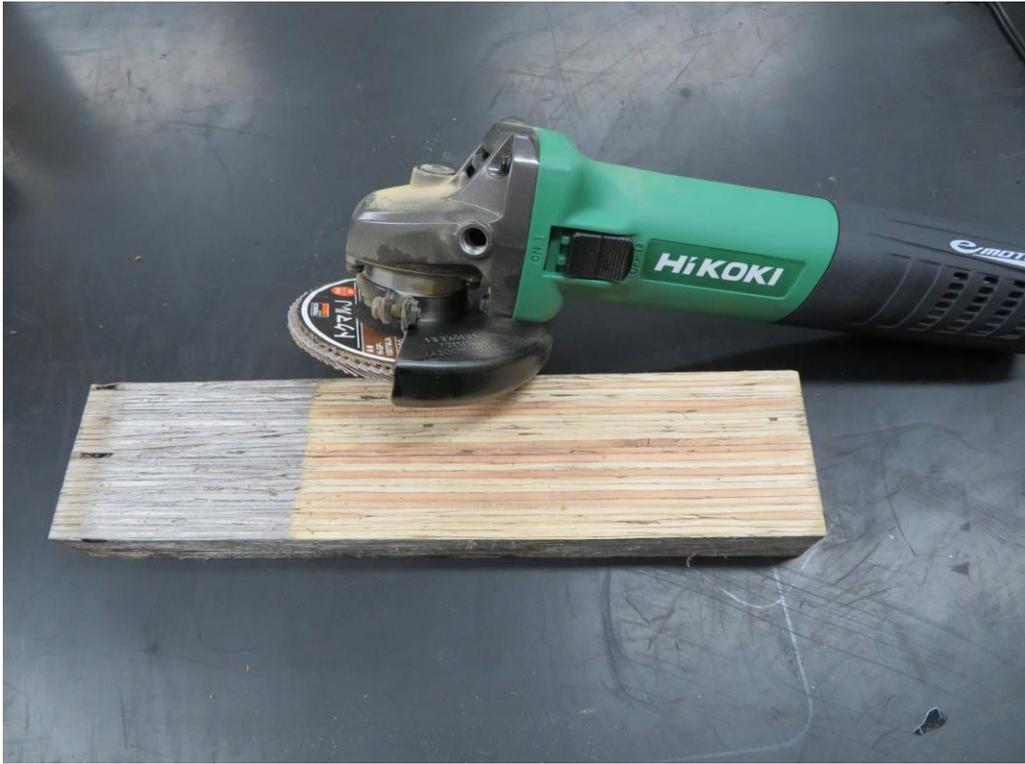
図 2-5 ディスクグラインダーによるサンディング処理

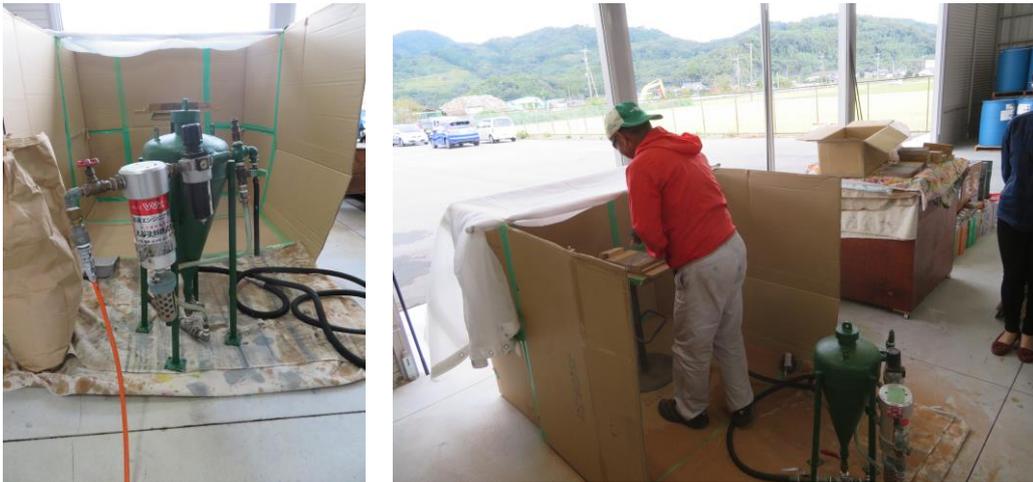
図 2-6 植物種子殻の粉末を用いたブラスト処理

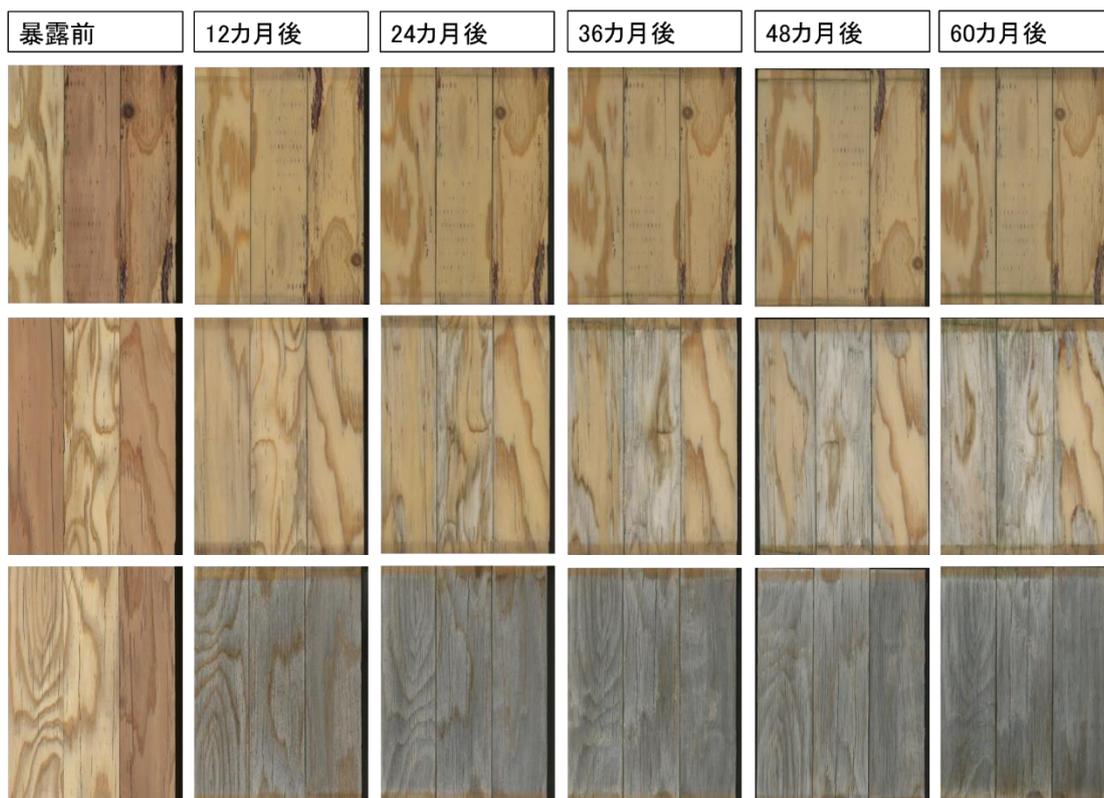
図 2-7 南向き 90 度暴露条件で 60 カ月間暴露したスギ LVL の単板面の塗装面の変化

上段: 塗料 K 塗布量 498 g/m^2

中段: 塗料 W 塗布量 299 g/m^2

下段: 無塗装

表 2-2, 2-3 に屋外暴露 60 カ月間の表面欠陥率の変化を示す。併せて、図 2-7~2-10 に、南向き 90 度の暴露条件で 60 カ月間暴露した試験体の外観変化の一例を示す。なお、図中上段の塗料 K については、最も表面欠陥率が小さな値を示した塗料であり、中段の塗料 W については、本試験の中で最も早期に表面欠陥率が増加した塗料である。また、下段の写真は無塗装の試験体である。塗料 K (アクリルシリコン樹脂) については、塗布量約 500g/m² の条件において、スギ、カラマツともに表面欠陥率は数% 以下の値を示し、塗膜の劣化はほとんど観察されず耐候性能が高いことが明らかとなった。

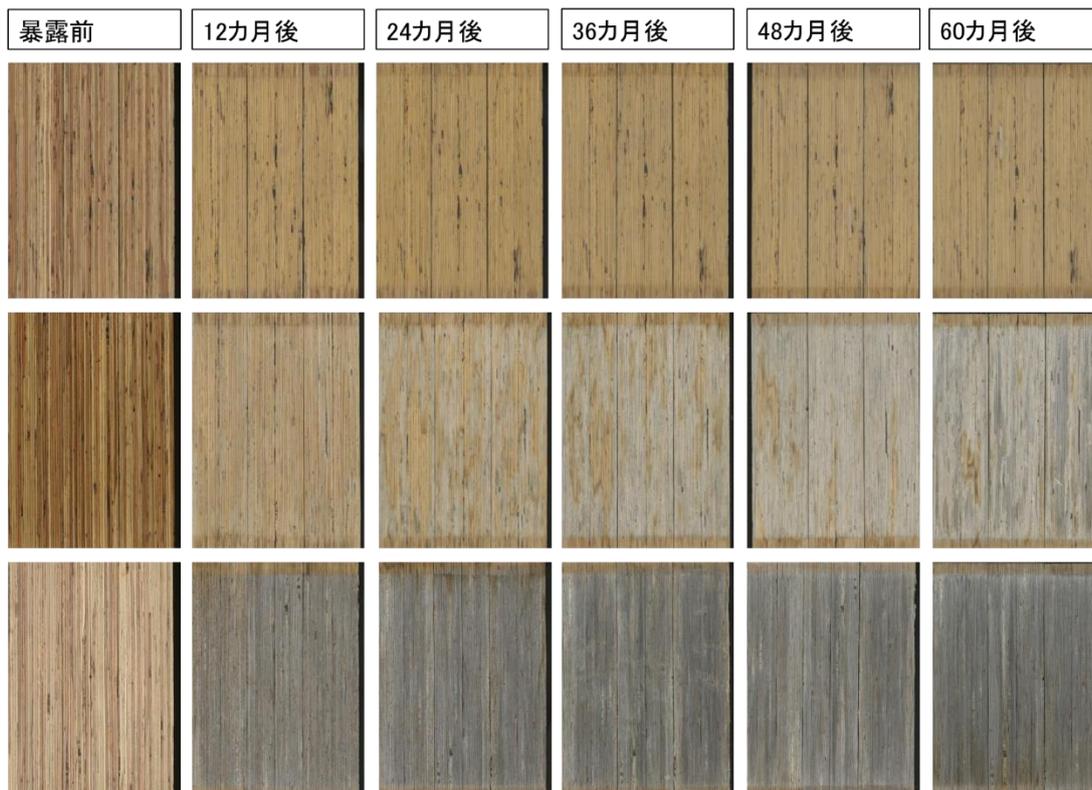
図 2-8 南向き 90 度暴露条件で 60 カ月間暴露したスギ LVL の積層接着面の塗装面の変化

上段: 塗料 K 塗布量 500 g/m^2

中段: 塗料 W 塗布量 299 g/m^2

下段: 無塗装

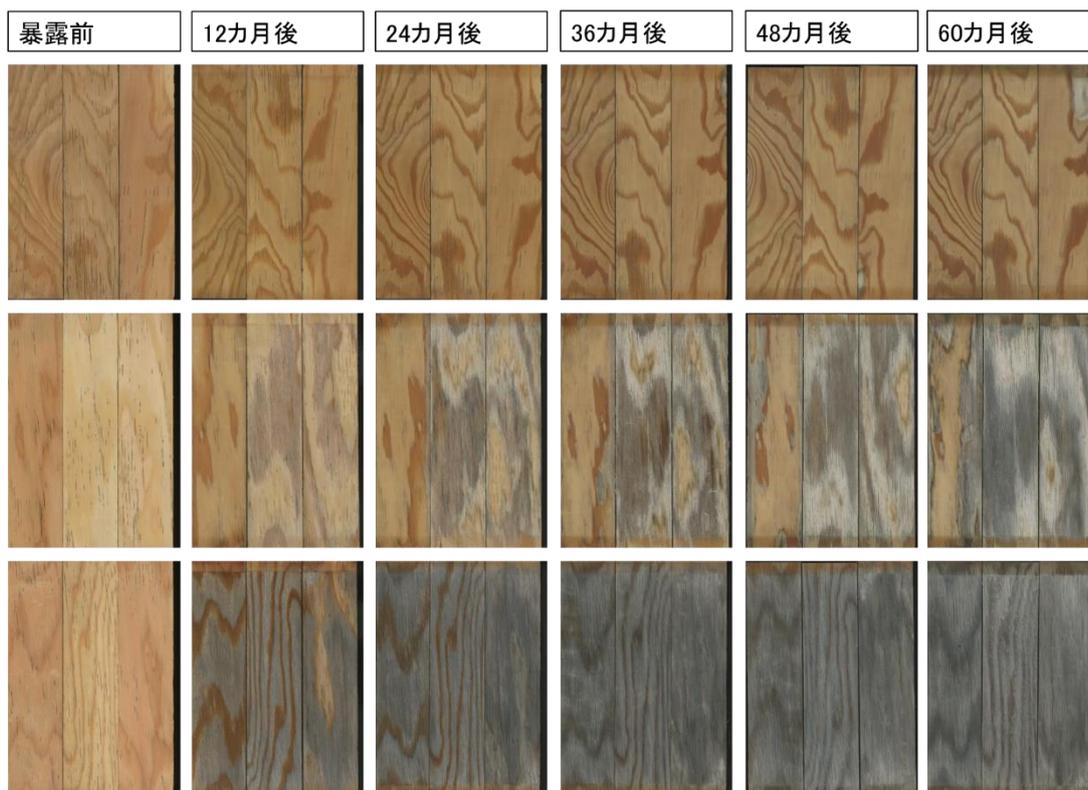
図 2-9 南向き 90 度暴露条件で 60 カ月間暴露したカラマツ LVL の単板面の塗装面の変化

上段: 塗料 K 塗布量 499 g/m^2

中段: 塗料 W 塗布量 299 g/m^2

下段: 無塗装

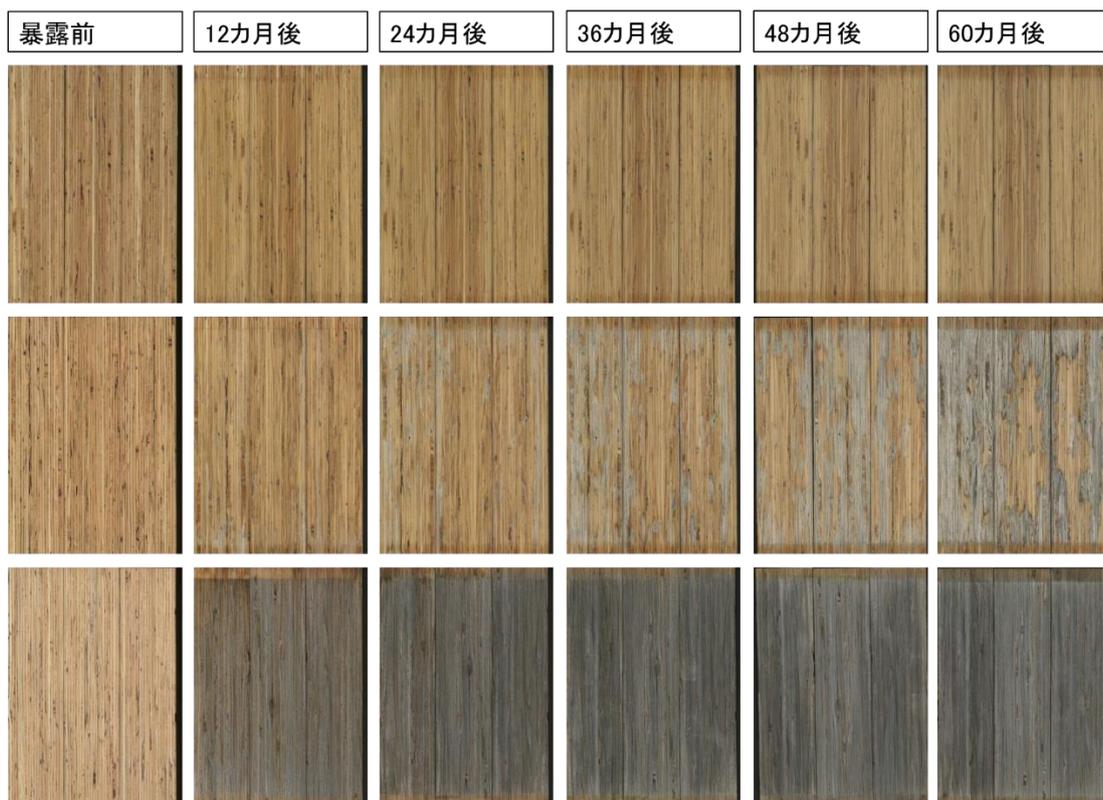
図 2-10 南向き 90 度暴露条件で 60 カ月間暴露したカラマツ LVL の積層接着面の塗装面の変化

上段: 塗料 K 塗布量 500 g/m^2

中段: 塗料 W 塗布量 298 g/m^2

下段: 無塗装

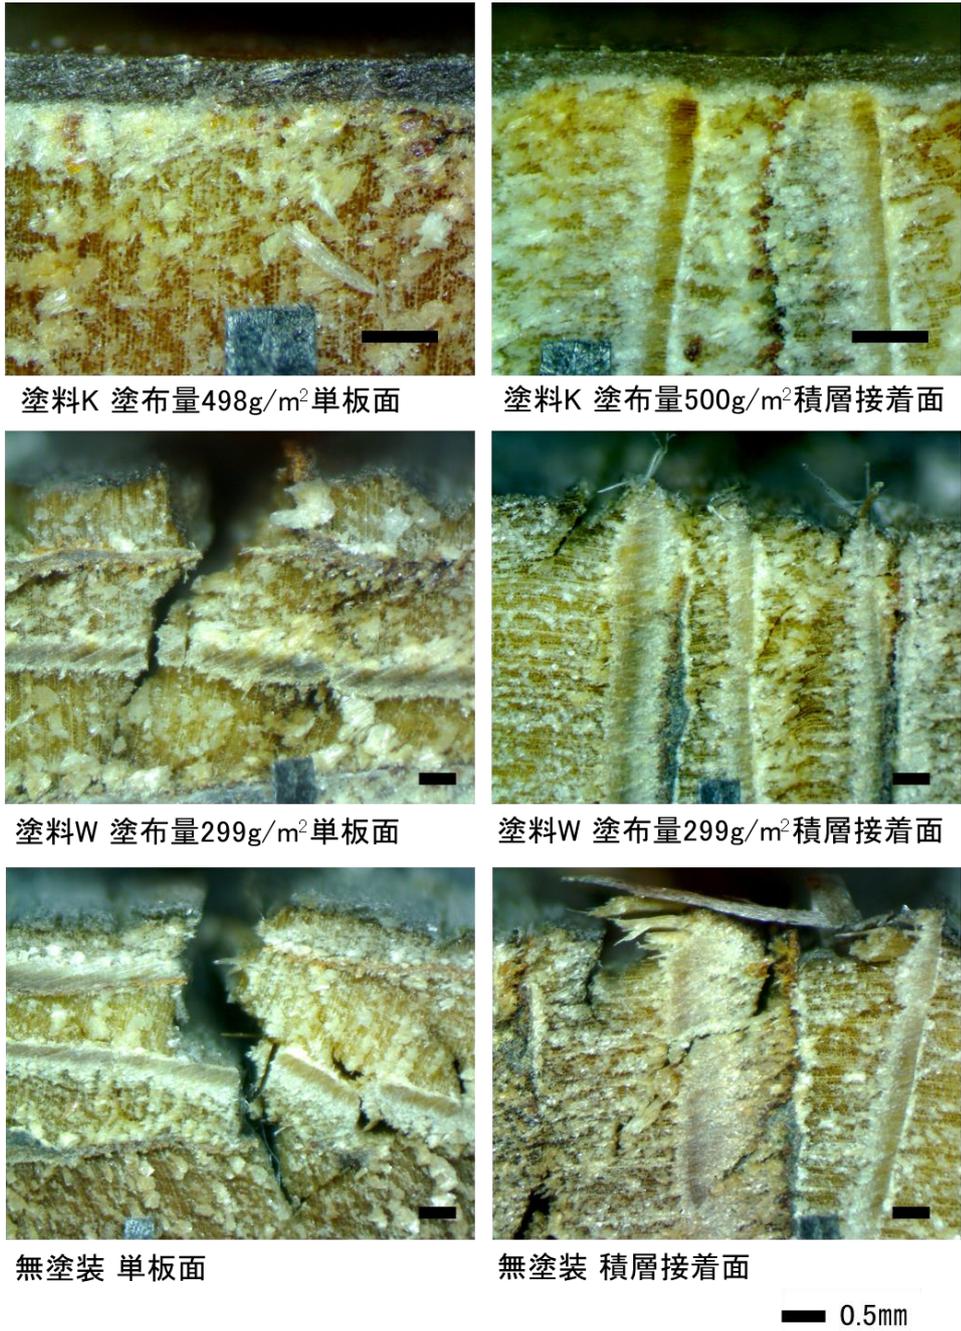
図 2-11 スギ LVL における塗装断面の割れの一例

南向き 45 度の暴露条件で 48 カ月間屋外暴露を行った試験体を切り出し内部の劣化状態を目視により観察した結果、すべての塗装条件において、LVL 内部には変色や腐朽などは観察されなかった。塗膜劣化が大きかった塗料や無塗装の試験体についても、割れや変色の影響は表層から数mm程度に留まっていた（図 2-11 中段と下段）。塗膜劣化がほとんど観察されなかった塗料 K では、塗膜下の木部の割れや変色も観察されなかった（図 2-11 上段）。これらの観察結果から、劣化した塗装面の補修に際しては、劣化が生じた表層のみ削り取ることによって補修可能であると考えられた。

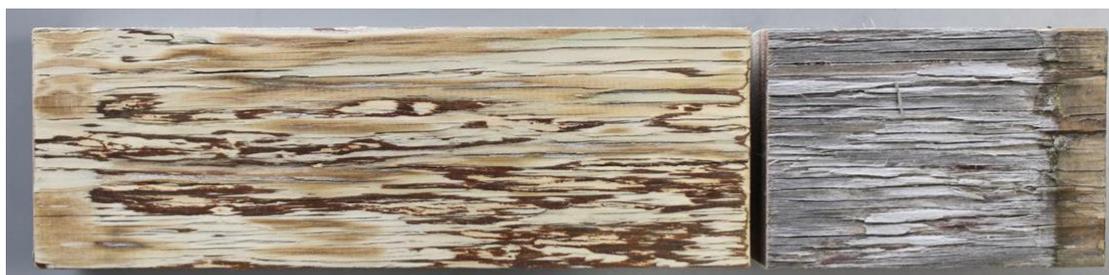
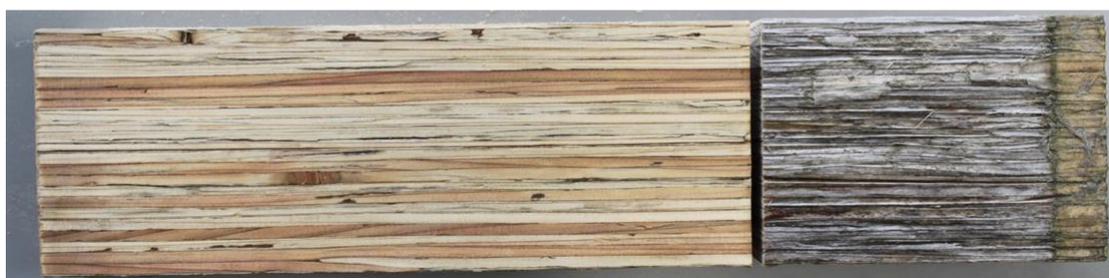
スギLVL 単板面 塗料W

スギLVL 積層接着面 塗料W

図 2-12 サンディング処理前後の外観の一例

サンディングおよびブラスト処理前後の一例を図 2-12、2-13 に示す。両処理ともに灰色に変色した表層を削りとることが可能であったが、仕上がり後の表面性状は大きく異なり、サンディング処理では平滑な表面となる一方で、ブラスト処理では浮造り状の表面となった。作業性に関しては、ブラスト処

理はサンディング処理より速やかに表面を削りとることが可能であり，また研磨に伴う騒音もほとんど発生しないことが特徴として挙げられた。

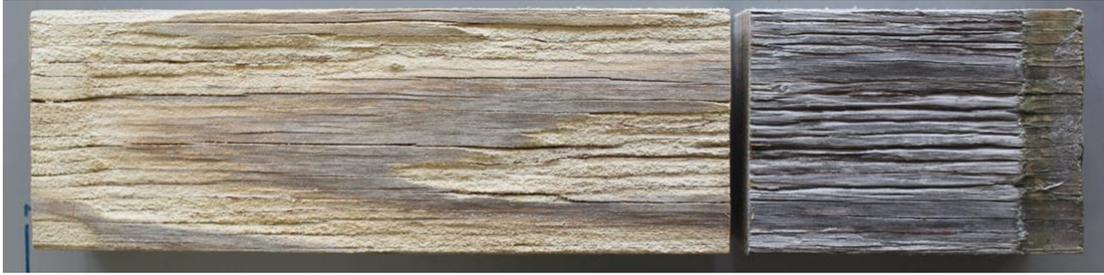
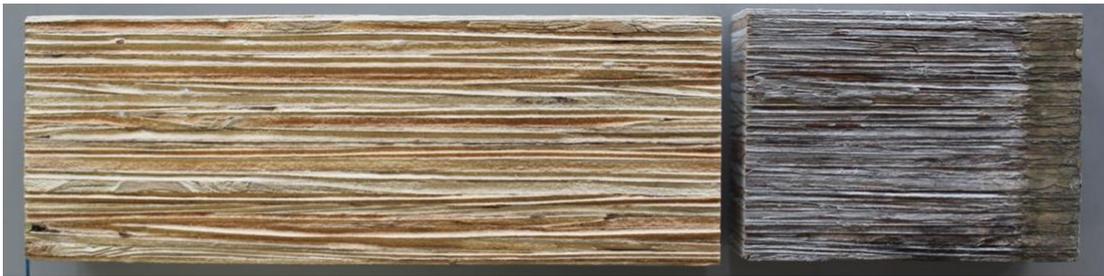
スギLVL 単板面 塗料W

スギLVL 積層接着面 塗料W

図 2-13 ブラスト処理前後の外観の一例

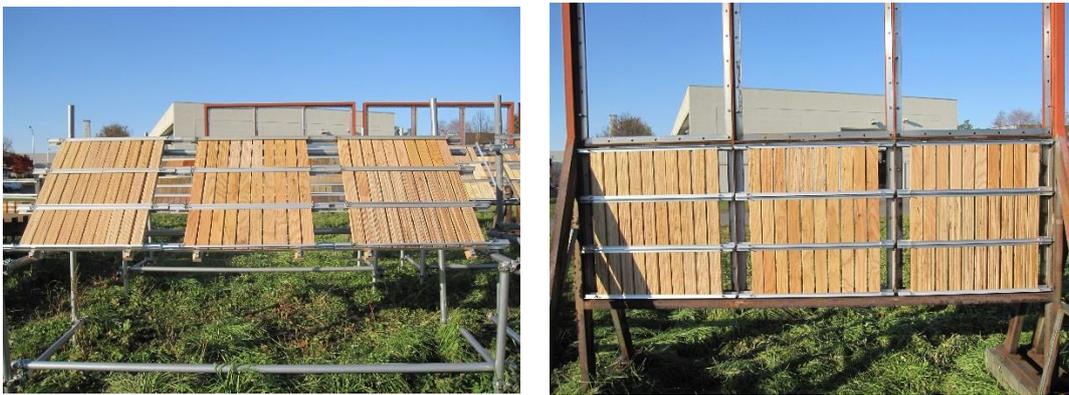
図 3-1 屋外暴露試験の様子（左：南向き 45 度暴露，右：南向き 90 度暴露）

屋外暴露試験は、北海道旭川市の林産試験場屋外暴露試験地で実施した。スギとカラマツ LVL の屋外暴露は、2017 年 10 月に開始した。ラジアータパイン LVL の屋外暴露は、2018 年 10 月に開始した。暴露角度は南向き 45 度、南向き 90 度とし、各暴露角度につき 3 体の試験体を暴露した（図 3-1）。

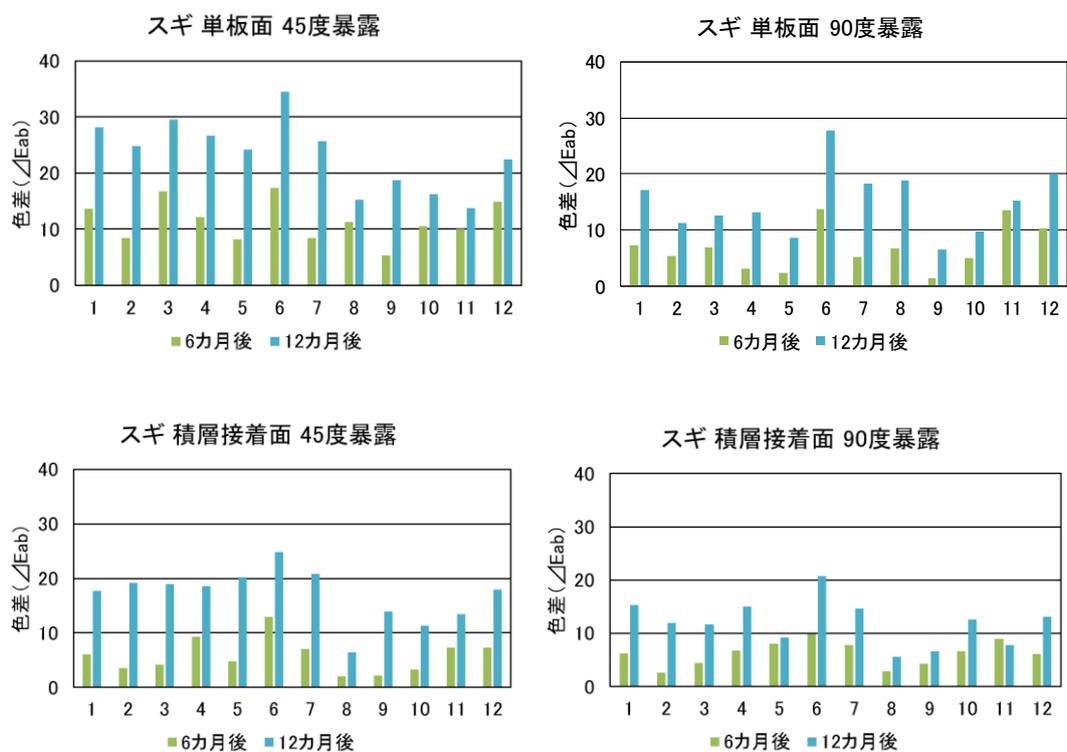
図 3-2 スギ LVL における屋外暴露 12 カ月間の色差変化（図中の数字は塗装記号を示す）

図 3-2、3-3 に、スギとカラマツ LVL の屋外暴露 12 カ月間の色差変化を示す。また、外観の変化を図 3-4～図 3-7 に示す。ラジアータパインの LVL については、本年度から屋外暴露試験を開始したため、評価は次年度から開始する。全体的に、45 度暴露条件下の色差変化は 90 度での暴露条件下よりも小さくなった。この理由として、日射の影響が大きいことと水分が滞留しやすいことが考えられた。45 度暴露条件下における 12 カ月経過後の色差値を比較すると、撥水剤を使用した塗装記号 1 から 7 では、塗装記号 12（無塗装）と同程度もしくは無塗装よりも大きな色差変化を示す場合もあった。塗装記号 5 については、暴露面に高密度のカビ汚染が確認され、全体的に色差値が高い値を示すとともに、無塗装試験体よりも濃い灰色となった。含浸形塗料を用いて塗布した塗装記号 8～11 については、無塗装よりも色差値が小さくなる結果が得られた。しかし、撥水剤を用いた場合と比較して、塗装記号 11 のように不均一な変色を示す場合もあった（図 3-8）。塗装記号 8 の試験体については、全体的に色差値も小さいことに加えて、外観上の変化もほとんどなく、今回用いた含浸形塗料の中では変色抑制効果が高いこ

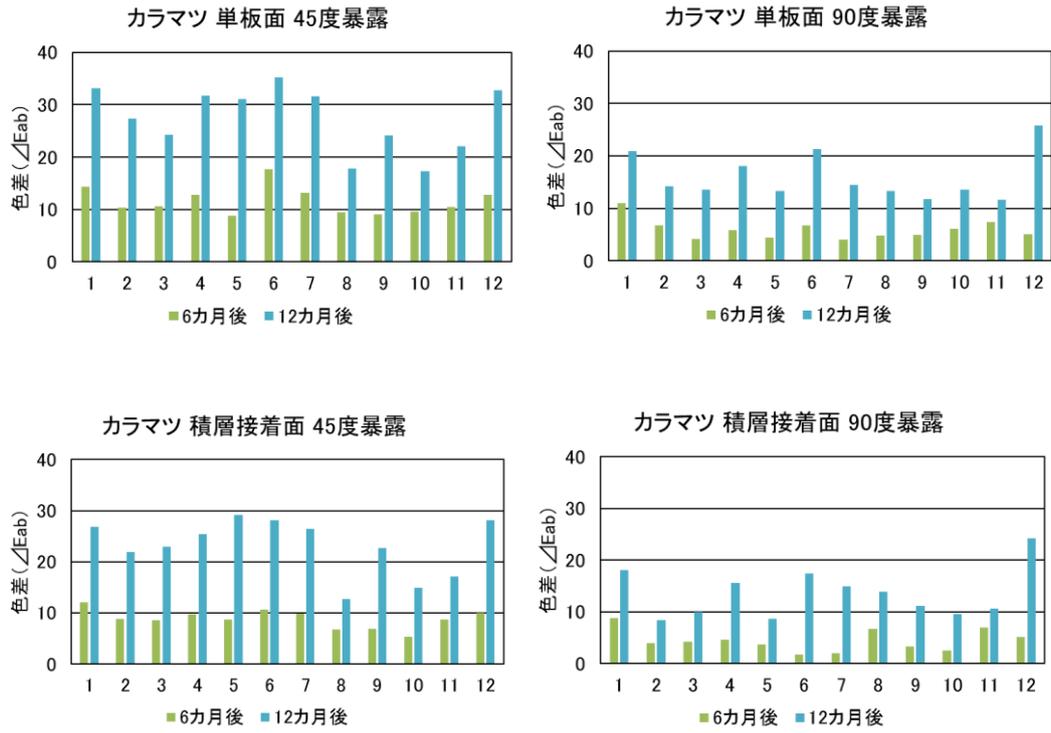
図 3-3 カラマツ LVL における屋外暴露 12 カ月間の色差変化（図中の数字は塗装記号を示す）

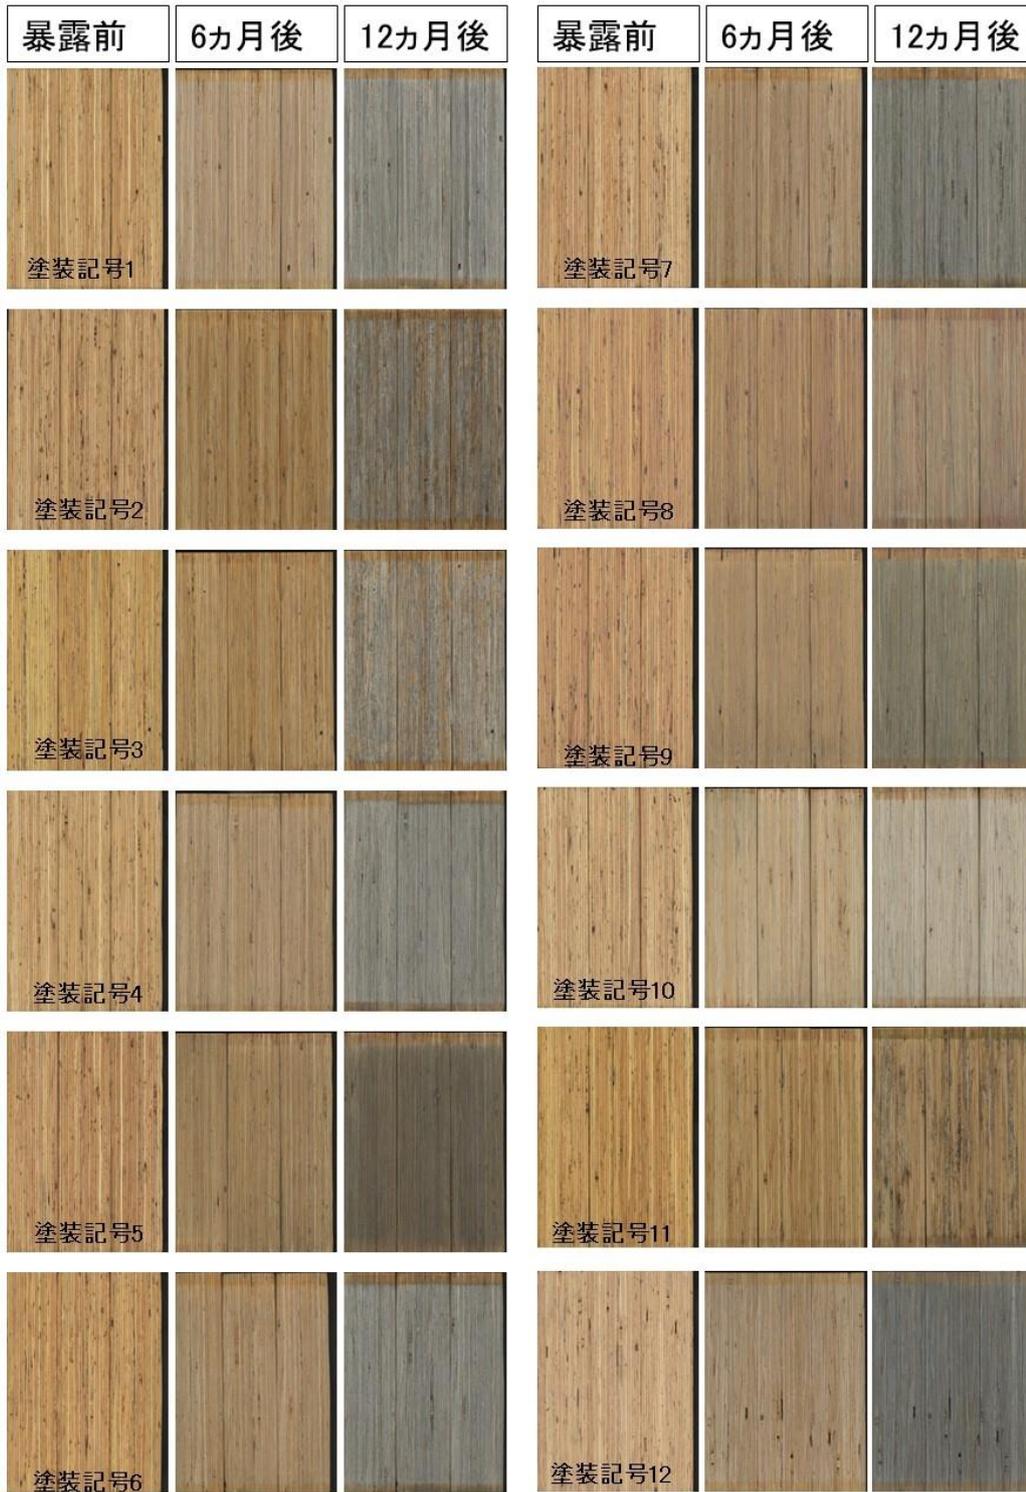
図 3-4 カラマツ LVL における屋外暴露 12 カ月間の外観変化（暴露面：積層接着面）

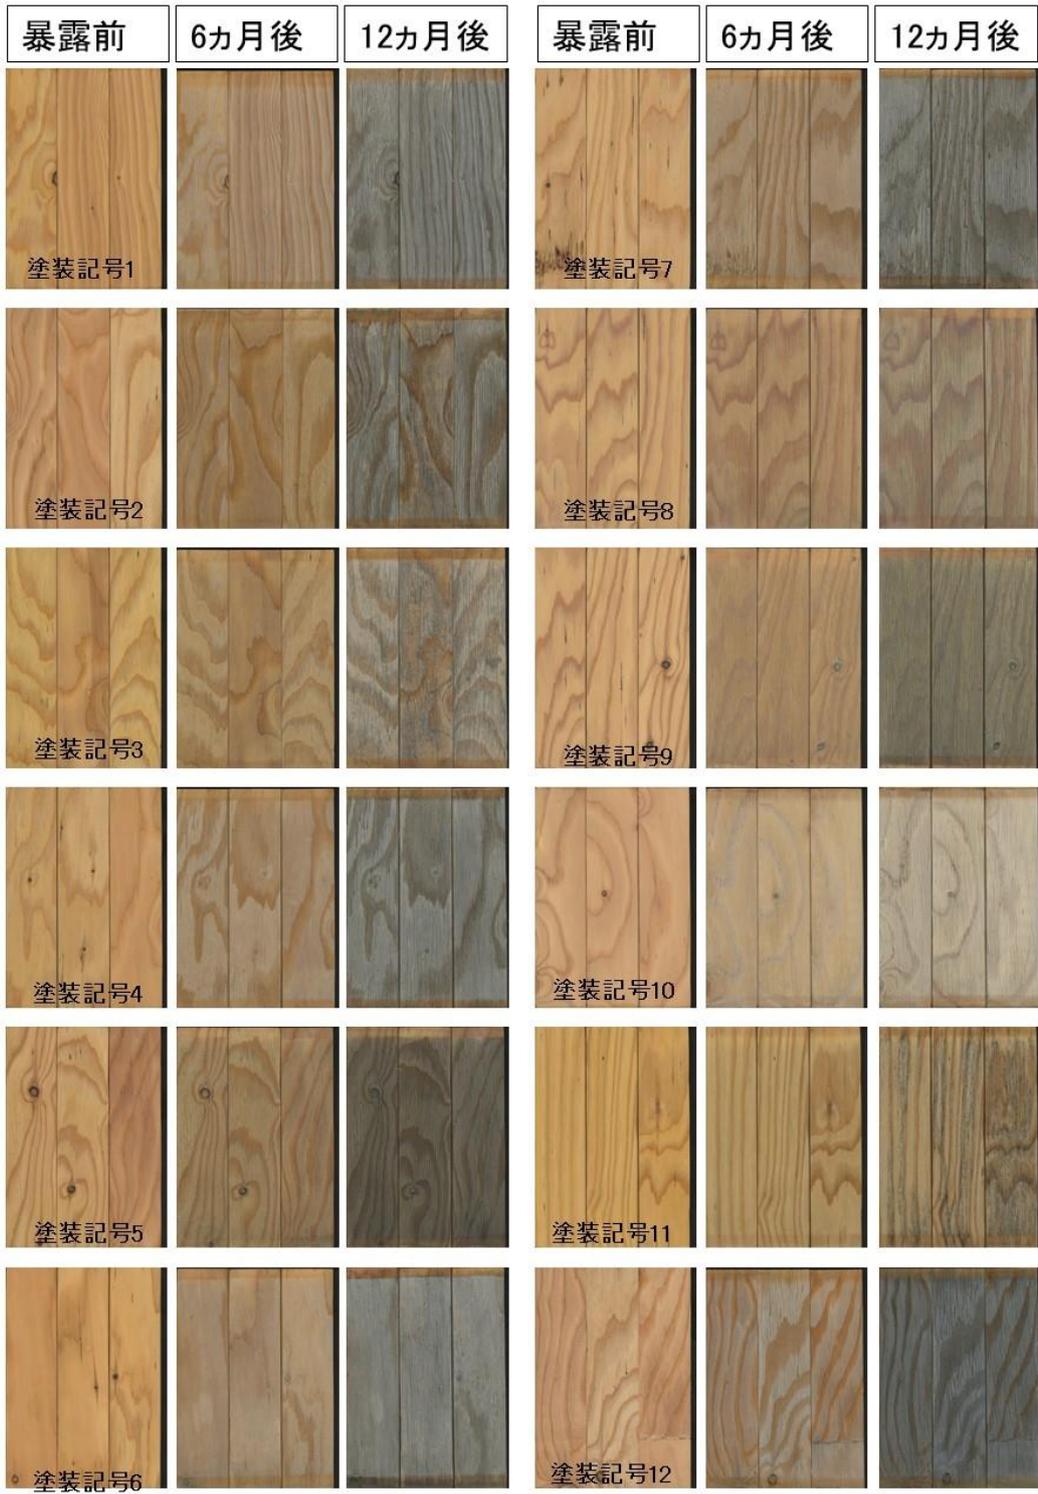
図 3-5 カラマツ LVL における屋外暴露 12 カ月間の外観変化（暴露面：単板面）

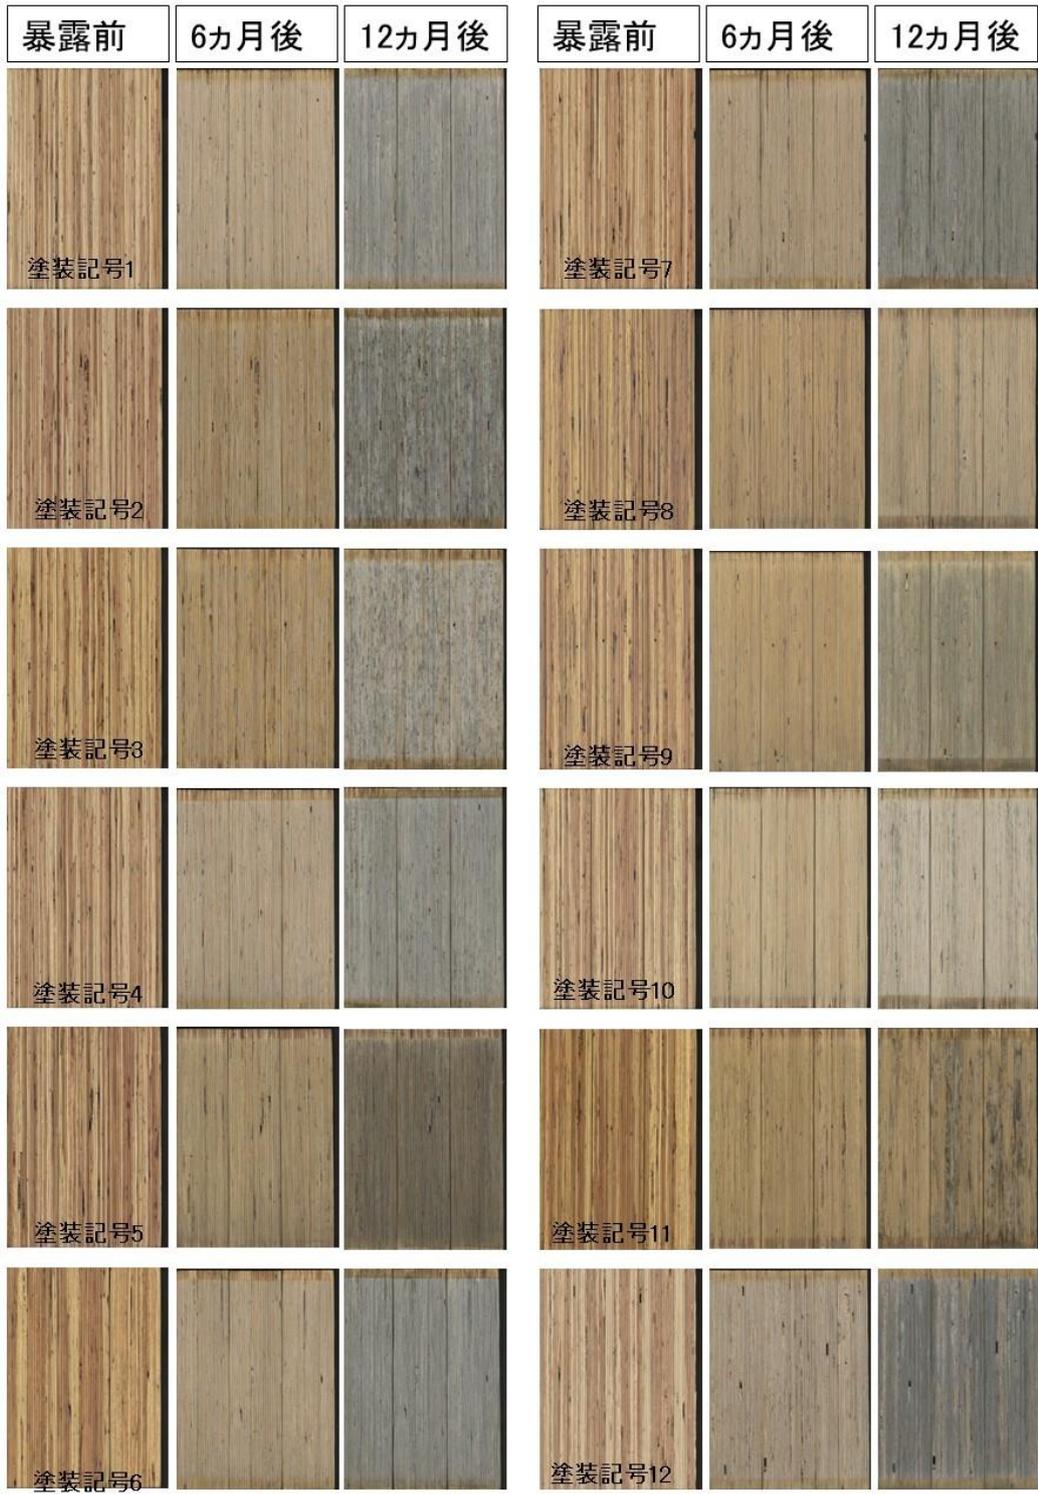
図 3-6 スギ LVL における屋外暴露 12 カ月間の外観変化（暴露面：積層接着面）

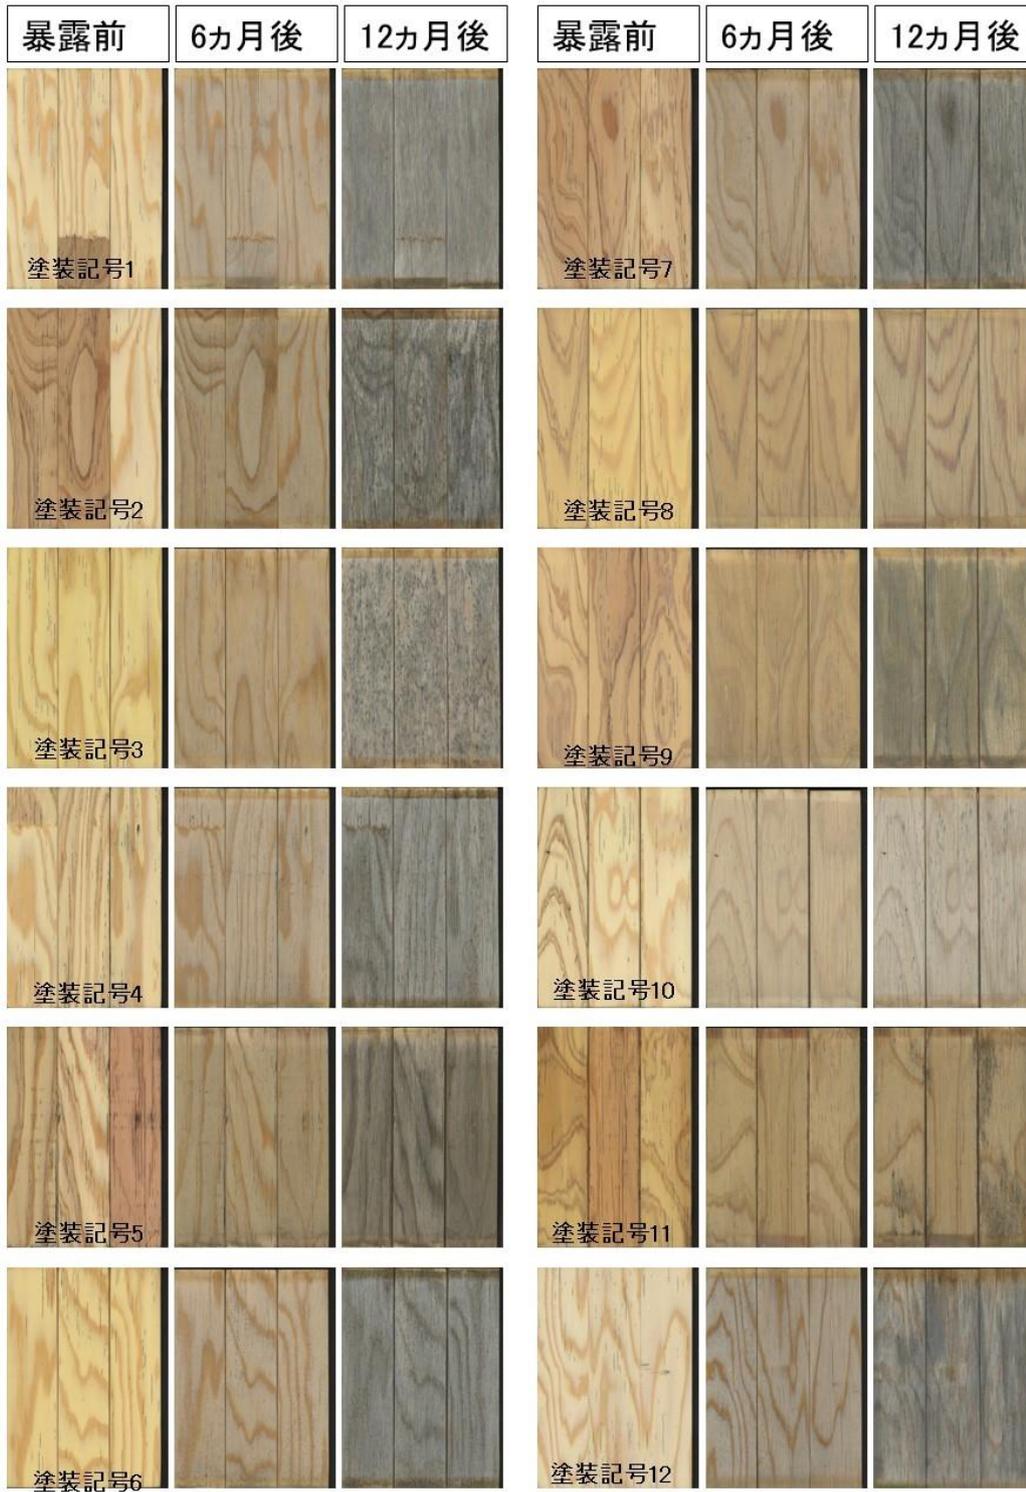
図 3-7 スギ LVL における屋外暴露 12 カ月間の外観変化（暴露面：単板面）

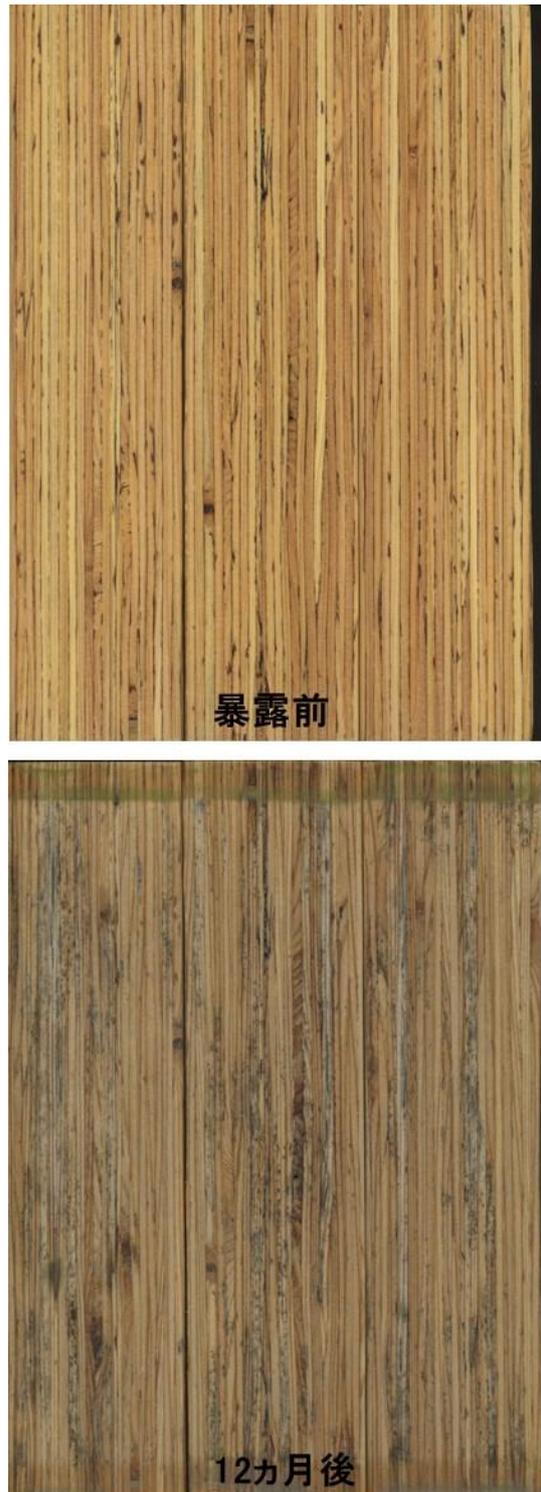
図 3-8 カラマツ LVL の屋外暴露試験前後の拡大写真（塗装記号 11, 45 度暴露）

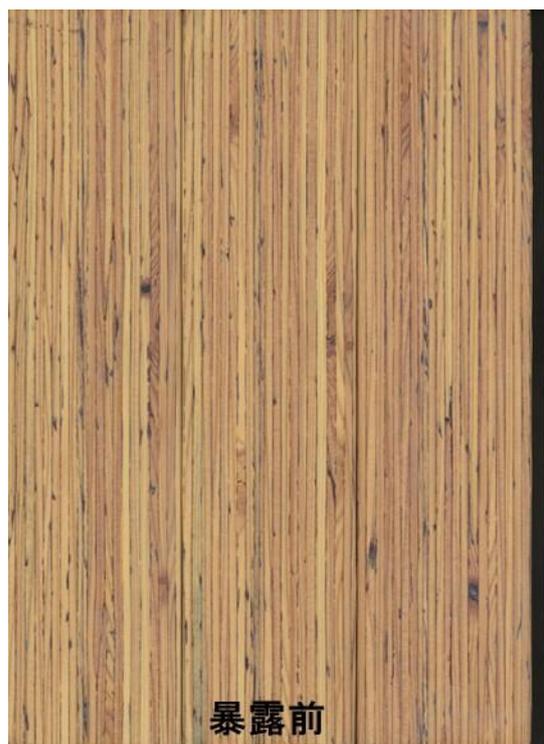
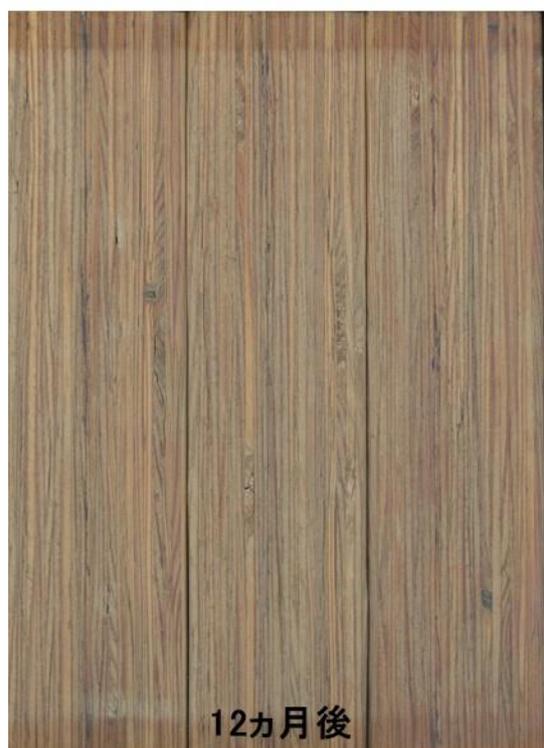
図 3-9 カラマツ LVL の屋外暴露試験前後の拡大写真（塗料 8, 45 度暴露）

とが明らかになった（図 3-9）。また、この塗料については、暴露面のカビ汚染が小さいことも特徴として挙げられた。
